# COMUNE DI TRIESTE

## PIANO ELIMINAZIONE BARRIERE ARCHITETTONICHE (PEBA)

Servola – Chiarbola – San Giacomo

### 05 AMBITO URBANO – AREE SCOPERTE SCHEDE DELLE CRITICITÀ con mappatura della criticità

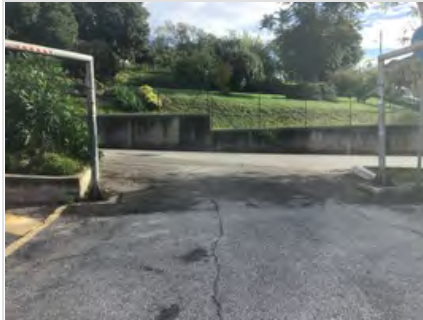
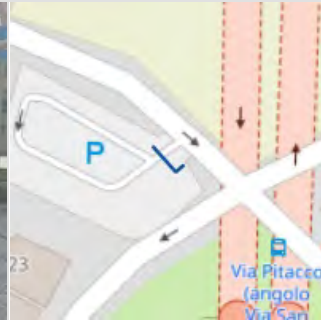
AREA PAVIMENTATA

PERCORSO PEDONALE

PAVIMENTAZIONE

Sconnessioni	Si	
Dimensioni	X --	Y 1000,00 cm
Materiale	--

Percorso tra lo stallo riservato e il marciapiede esterno al parcheggio. Anche pendenza derivata dal raccordo con la strada. Rif. anche Ambito urbano\_Via Pitacco Scheda 241

Demolizione della pavimentazione e sua ricostruzione in cls

Demolizione della pavimentazione e sua ricostruzione in cls per ripristinare la planarità e la continuità del piano di calpestio, da raccordare a raso e senza discontinuità alle pavimentazioni adiacenti, incluse demolizioni e ripristini.

P. trasversale max 1,5%.

Valutare, in fase di progettazione e previo rilievo, la possibilità di realizzare in piano il tratto del passo carrabile.

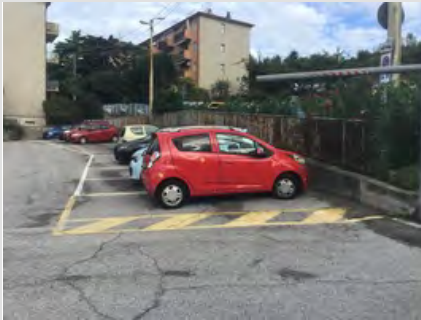
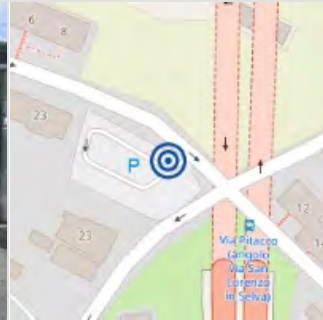
AREA PAVIMENTATA

STALLO RISERVATO

Pendenza longitudinale **5.5**  $\leq 1\%$

Note relative al rilievo  
**45 stalli +1 riservato**

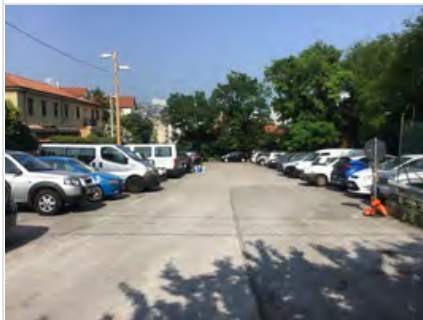
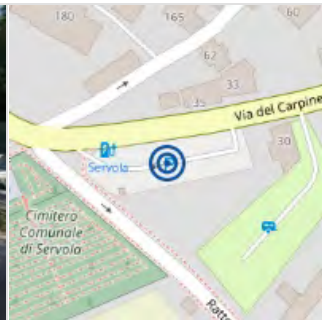
AREA PAVIMENTATA

STALLO RISERVATO

Assenza	Si
Dimensioni	X -- Y --
Materiale	--
Note relative al rilievo 37 stalli. Per il collegamento ai percorsi esterni rif. Ambito urbano_Percorsi Scheda 151 e seguenti.

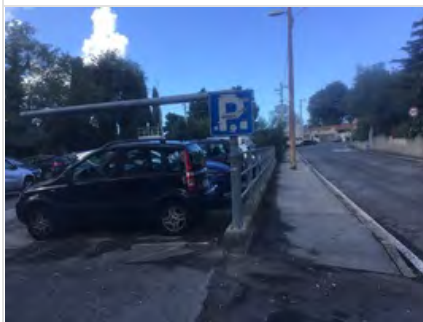
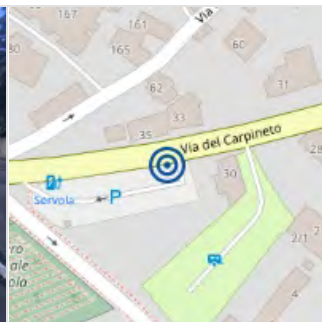
PERCORSO PEDONALE

OSTACOLO VERTICALE

Palo segnaletica	Si
Dimensioni	X -- Y --
Materiale	--
Note relative al rilievo	Altezza della P di parcheggio 154 cm. Criticità presente quando la sbarra è in posizione aperta.

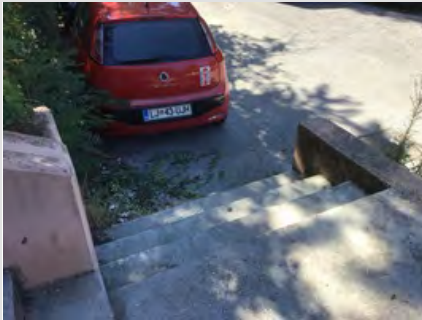
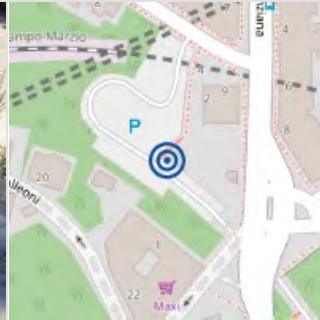
PERCORSO PEDONALE

OSTACOLO VERTICALE

Sosta non regolamentare **Si**

PS0299 (modificato)

Attivazione di procedura di informazione

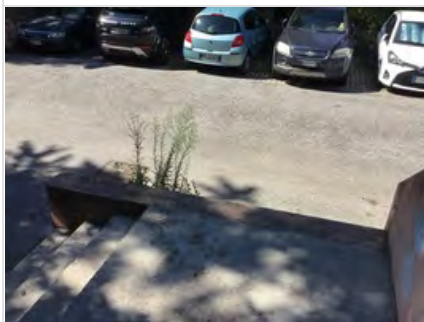
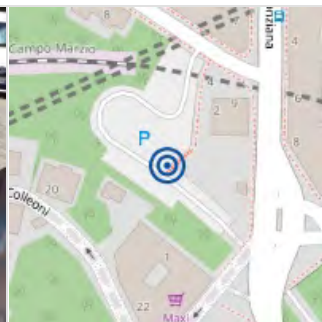
PERCORSO VERTICALE - SCALA

PARAPETTO

Assenza	Si
Dimensioni	X 200,00 cm Y --
Materiale	--
Note relative al rilievo	--

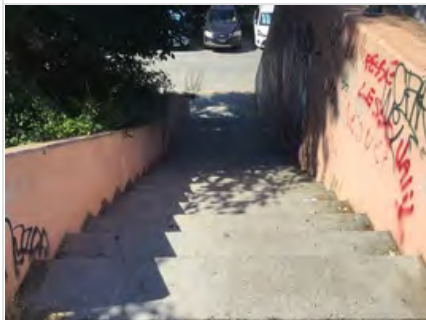
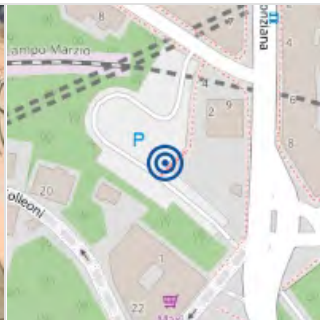
PERCORSO VERTICALE - SCALA

CORRIMANO

Assenza	Si
Dimensioni	X 2500,00 cm Y --
Materiale	--
Note relative al rilievo	Misura totale per entrambi i lati

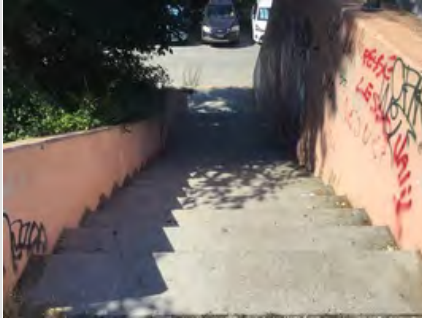
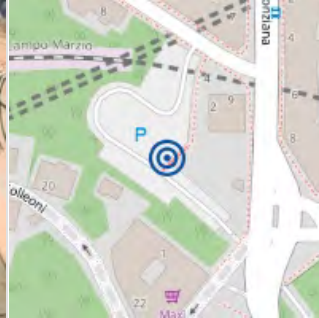
ITINERARIO PEDONALE

PERCORSO VERTICALE - SCALA

Gradino - Assenza contrasto cromatico	Si
Dimensioni	X 200,00 cm Y --
Materiale	--
Note relative al rilievo	25 pedate

PS0331 (modificato)  
Realizzazione di marca gradino

Realizzazione di marca gradino mediante posa di nastro antiscivolo autoadesivo.  
Larghezza 5 cm, distanza dal bordo del gradino 3 cm, colore in contrasto rispetto alla pedata. Considerando le condizioni di contesto, la lavorazione deve essere ripetuta al deteriorarsi del marcagradino.

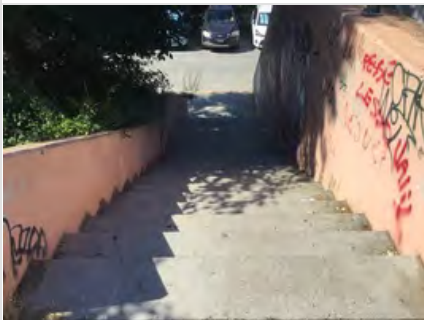
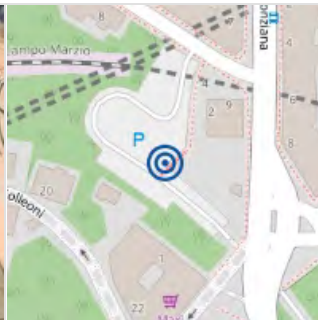
PERCORSO VERTICALE - SCALA

SEGNALETICA TATTILO PLANTARE

Assenza	Si
Dimensioni	X 200,00 cm Y --
Materiale	--
Note relative al rilievo	--

PS0756 (modificato)  
Posa di segnaletica tattilo plantare

Inserimento nella pavimentazione di fascia in moduli tattilo-plantari codice "pericolo valicabile" (o "arresto pericolo" se concordato con le Associazioni Locali di riferimento) in cls, a contrasto cromatico e con larghezza pari al gradino, posati a raso e senza discontinuità rispetto alle pavimentazioni adiacenti, incluse demolizioni e ripristini.

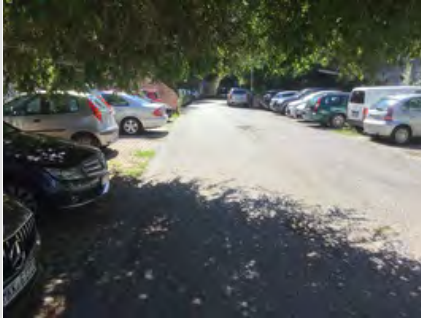
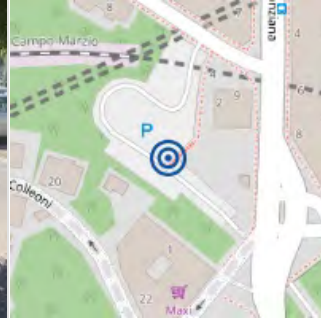
PERCORSO PEDONALE

SEGNALETICA INFORMATIVA

Assenza **Si**

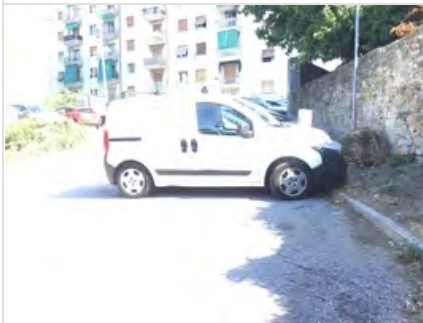
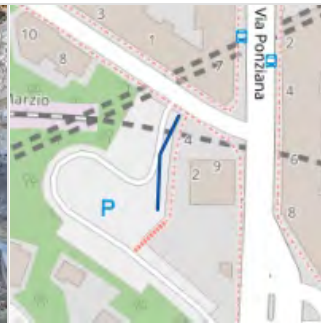
PERCORSO PEDONALE

PROTEZIONE

Assenza	Si
Dimensioni	X 2800,00 cm Y --
Materiale	--
Note relative al rilievo	Percorso tra la scala e l'uscita del parcheggio occupato da stalli segnati e da altri non segnati

PS2065 (modificato)  
Riconfigurazione dell'area parcheggio

Riconfigurazione dell'area parcheggio mediante studio progettuale del posizionamento degli stalli e individuazione, quando possibile, di un percorso pedonale in area non carrabile per raggiungere l'uscita pedonale, compreso tracciamento della segnaletica orizzontale per l'individuazione degli stalli e degli eventuali percorsi.

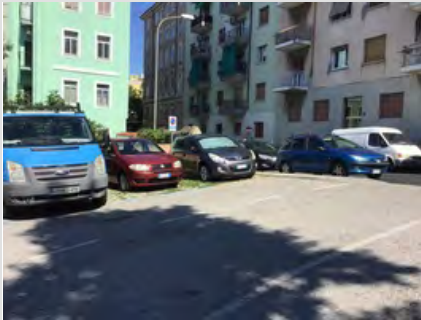
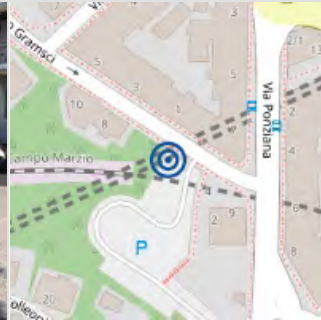
ITINERARIO PEDONALE

STALLO RISERVATO

Assenza rispetto del rapporto numerico	Si
Dimensioni	X -- Y --
Materiale	--
Note relative al rilievo <b>I parcheggi non sono ben segnalati, contate più di 50 auto e 1 stallo riservato</b>

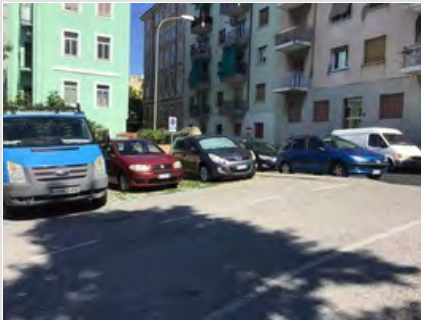
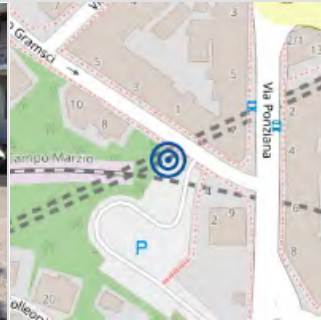
ITINERARIO PEDONALE

STALLO RISERVATO

Pendenza trasversale	6.8	≤ 1%
Dimensioni	X --	Y --
Materiale	--	
Note relative al rilievo	--

PS0366 (modificato)

Rifacimento della pavimentazione (stallo a pettine)

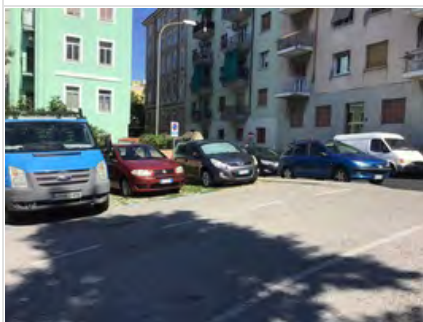
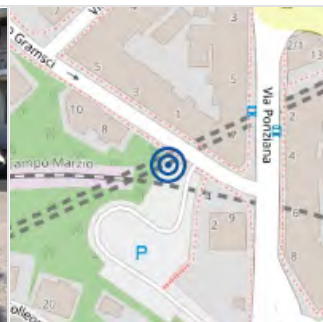
STALLO RISERVATO

PAVIMENTAZIONE

Sconnessioni	Si
Dimensioni	X-- Y--
Materiale	--
Note relative al rilievo	Pavimentazione in autobloccanti in cls con fori per drenaggio inerbiti.

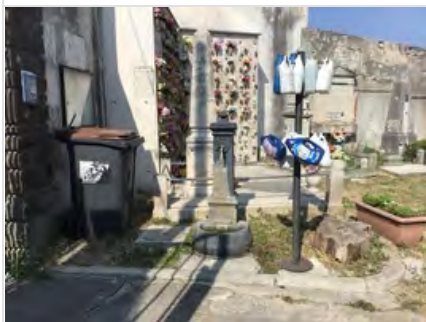
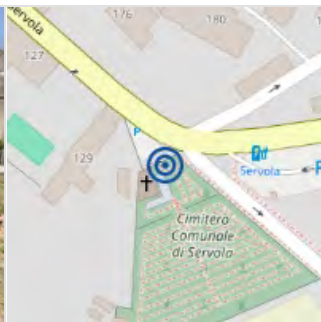
PERCORSO PEDONALE

ARREDO URBANO

Assenza spazi per avvicinamento ed uso	Si	
Dimensioni	X --	Y --
Materiale	--	
Note relative al rilievo	La fontana non è facilmente accessibile ed è posta su area con dislivello di circa 4 cm

PS2067 (modificato)  
Realizzazione di area in piano - fontanella

Realizzazione di area in piano in calcestruzzo architettonico adiacente al percorso pedonale o ad esso collegata e posta alla medesima quota per permettere la raggiungibilità dell'arredo o dell'attrezzatura e la sua fruizione.

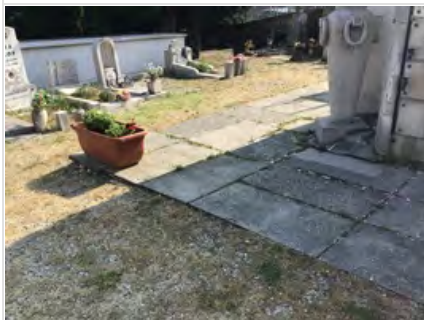
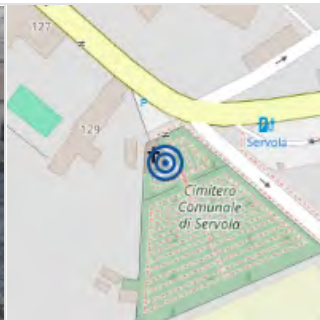
PERCORSO PEDONALE

PROTEZIONE

Assenza	Si	
Dimensioni	X --	Y --
Materiale	--	
Note relative al rilievo Dislivello tra area pavimentata piana e l'area verde in pendenza.

**PS2068 (modificato)**  
**Posa di fioriera o altro elemento (dislivello)**  
Protezione dal dislivello mediante posa di fioriera od altro elemento con parte inferiore ad alta visibilità.

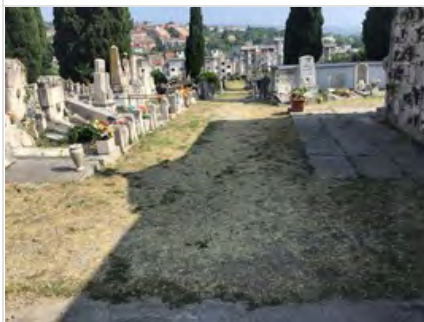
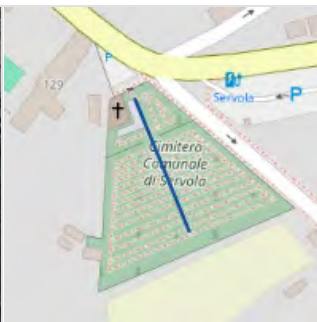
PERCORSO PEDONALE

PAVIMENTAZIONE

Sconnessioni	Si	
Dimensioni	X 200,00 cm	Y 5400,00 cm
Materiale	--

E' pavimentata solo la zona antistante l'ingresso mentre tutti i percorsi interni al cimitero sono sterrati ed inerbiti. L'area in primo piano nella foto è l'unica collegata a raso all'ingresso (lunghezza circa 19 m). Si segnala che molte lapidi nell'intero cimitero manifestano cedimenti del terreno.

PS0677 (modificato)

Pavimentazione del percorso sterrato

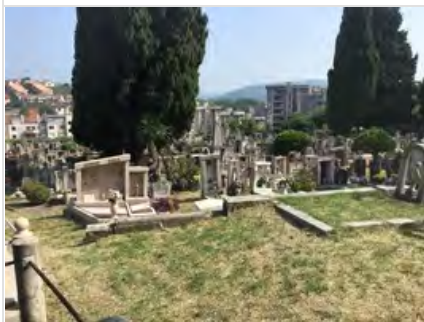
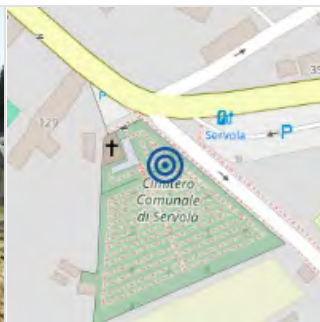
PERCORSO PEDONALE

PARAPETTO

Assenza	Si	
Dimensioni	X --	Y --
Materiale	--	
Note relative al rilievo	--

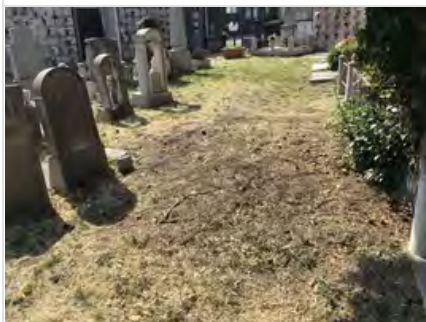
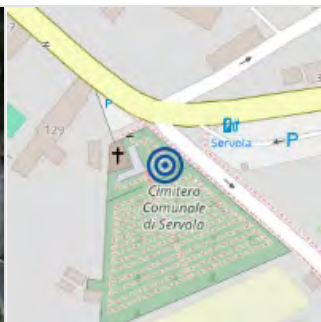
PERCORSO PEDONALE

PAVIMENTAZIONE

Sconnessioni	Si
Dimensioni	X -- Y --
Materiale	--
Note relative al rilievo	Deformazioni dell'area verde che può provocare inciampo.

PS2070 (modificato)

Ripristino della planarità del piano di calpestio inerbito

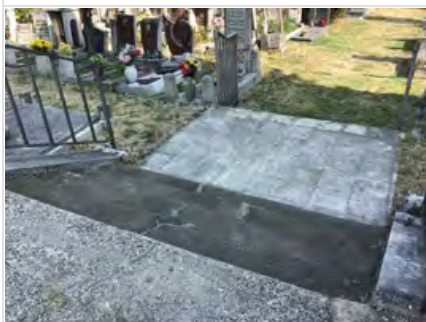
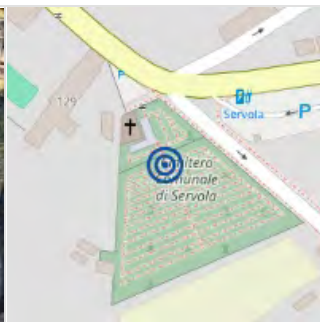
AREA VERDE

PERCORSO PEDONALE

Percorso raccordato solo da gradini

Si

PS2071 (modificato)

**Criticità non risolvibile**

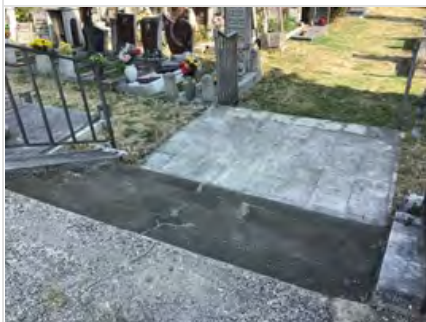
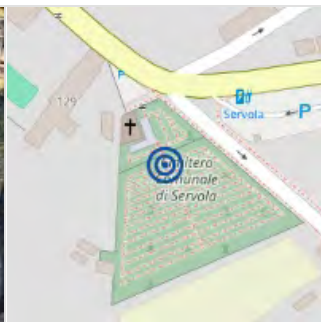
AREA VERDE

PERCORSO VERTICALE - SCALA

Gradino - Assenza contrasto cromatico	Si
Dimensioni	X 240,00 cm Y --
Materiale	--
Note relative al rilievo	Quattro gradini

PS2072 (modificato)  
Realizzazione di marca gradino

Realizzazione di marca gradino mediante posa di nastro antiscivolo autoadesivo. Larghezza 5 cm, distanza dal bordo del gradino 3 cm, colore in contrasto rispetto alla pedata.

Considerando le condizioni di contesto, la lavorazione deve essere ripetuta al deteriorarsi del marcagradino.

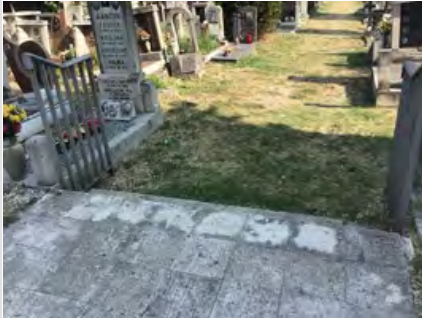
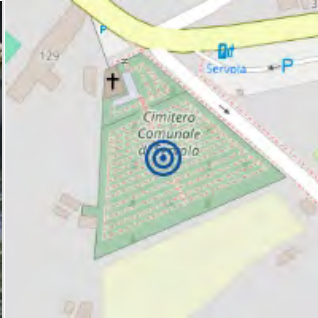
AREA VERDE

PERCORSO PEDONALE

Percorso raccordato solo da gradini

Si

PS2071

**Criticità non risolvibile**

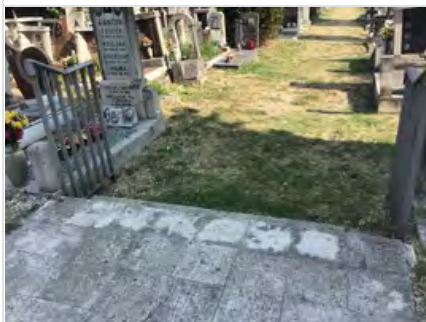
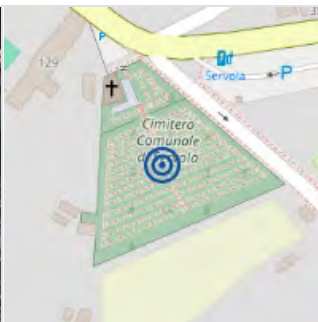
AREA VERDE

PERCORSO VERTICALE - SCALA

Gradino - Assenza contrasto cromatico	Si
Dimensioni	X 220,00 cm Y --
Materiale	--
Note relative al rilievo	Un gradino

PS2072 (modificato)  
Realizzazione di marca gradino

Realizzazione di marca gradino mediante posa di nastro antiscivolo autoadesivo. Larghezza 5 cm, distanza dal bordo del gradino 3 cm, colore in contrasto rispetto alla pedata.

Considerando le condizioni di contesto, la lavorazione deve essere ripetuta al deteriorarsi del marcagradino.

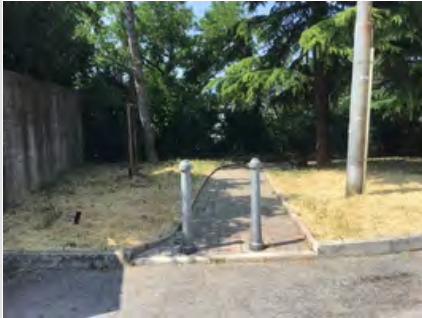
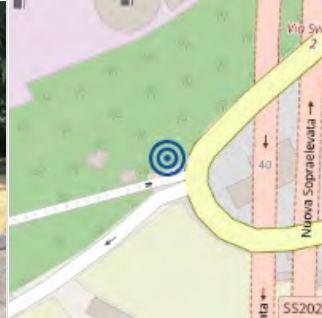
PERCORSO PEDONALE

DISLIVELLO

Altezza	5	≤ 2,5 cm
Dimensioni	X 200,00 cm	Y --
Materiale	--	
Note relative al rilievo	--

PS0318 (modificato)

Realizzazione di rampa breve di raccordo

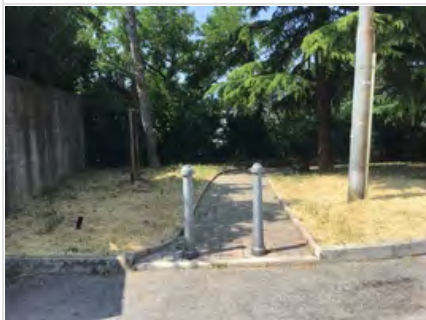
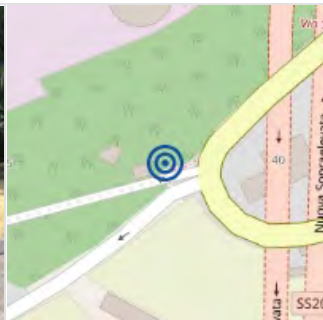
ITINERARIO PEDONALE

PERCORSO PEDONALE

Larghezza	63	≥ 90cm
Dimensioni	X --	Y --
Materiale	--	
Note relative al rilievo	--

PS0759 (modificato)  
Rimozione dell'elemento

Rimozione dell'elemento che restringe il percorso, inclusi ripristini.

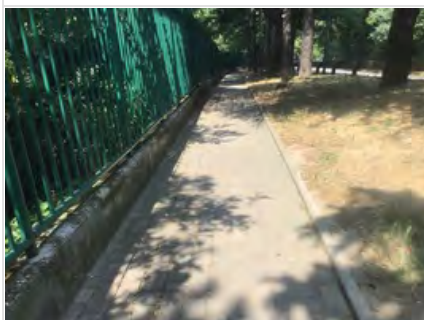
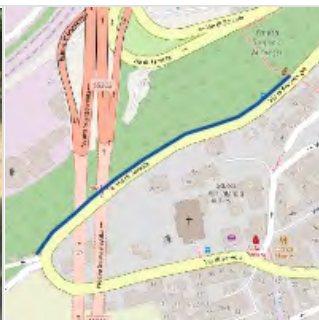
PERCORSO PEDONALE

PAVIMENTAZIONE

Sconnessioni	Si	
Dimensioni	X 155,00 cm	Y 24000,00 cm
Materiale	--	
Note relative al rilievo	Deformazioni della superficie in masselli.

PS2073 (modificato)

**Demolizione del marciapiedi e sua ricostruzione in terra stabilizzata**

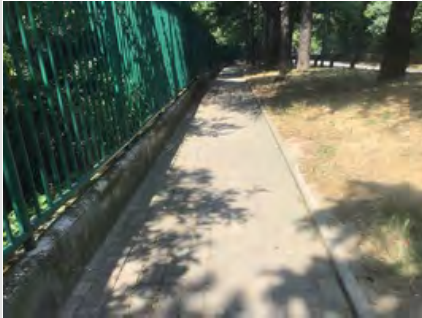
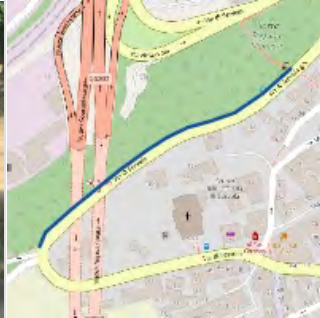
ITINERARIO PEDONALE

PERCORSO PEDONALE

Pendenza longitudinale	8	≤ 5% – ammessa fino a ≤12% in caso di adeguamento
Dimensioni	X 155,00 cm	Y 24000,00 cm
Materiale	--	
Note relative al rilievo	Pendenza variabile da 6 a 11%

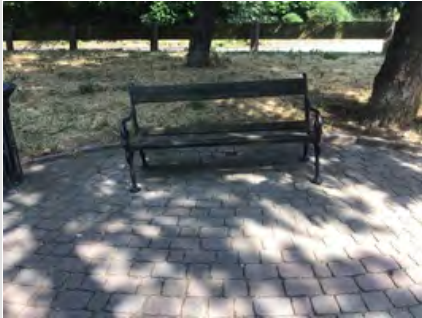
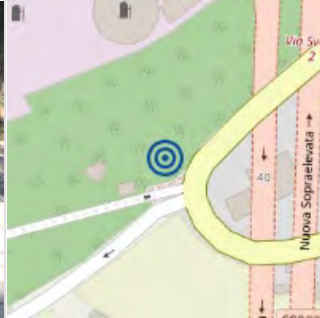
PERCORSO PEDONALE

ARREDO URBANO

Assenza spazi per avvicinamento ed uso

Si

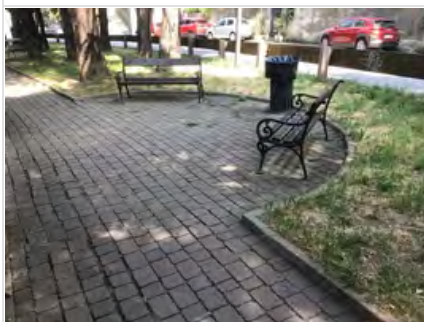
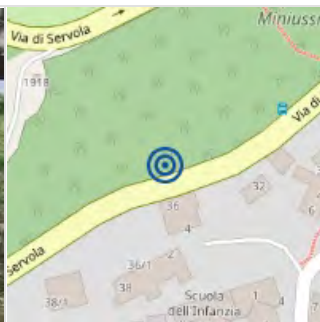
AREA PAVIMENTATA

SUPERFICIE PAVIMENTATA

Pendenza trasversale	7	≤ 1%
Dimensioni	X 600,00 cm	Y 300,00 cm
Materiale	--	
Note relative al rilievo	--

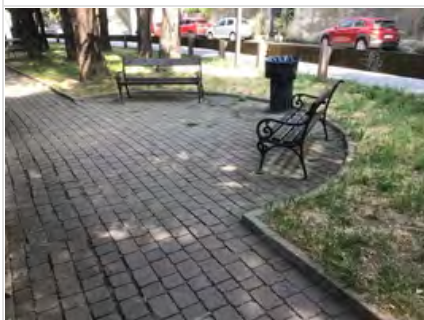
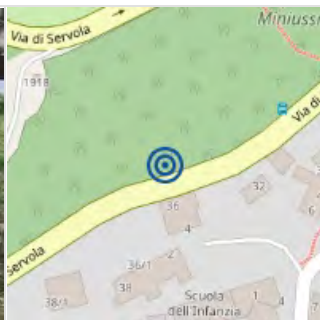
SUPERFICIE PAVIMENTATA

PAVIMENTAZIONE

Sconnessioni	Si	
Dimensioni	X 600,00 cm	Y 300,00 cm
Materiale	--	
Note relative al rilievo	--

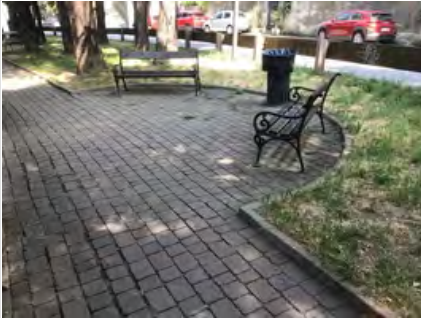
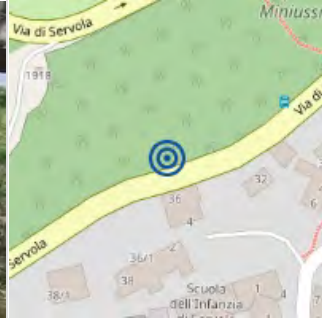
Assenza spazi per avvicinamento ed uso	Si
Dimensioni	X -- Y --
Materiale	--
Note relative al rilievo	Panchine con pendenza 7%

Rifacimento in piano dell'area pavimentata per il posizionamento di panchina

Rifacimento in piano dell'area pavimentata per il posizionamento della panchina in adiacenza al percorso pedonale, posta alla medesima quota e delimitata da cordolo rialzato con funzione di protezione, incluse demolizioni e ripristini. Larghezza libera del percorso min 120 cm.

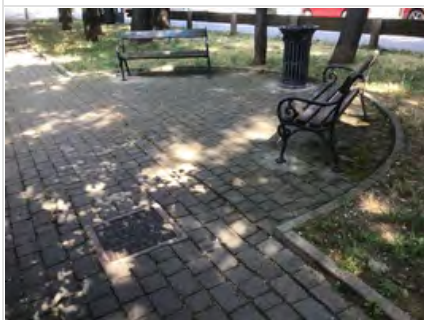
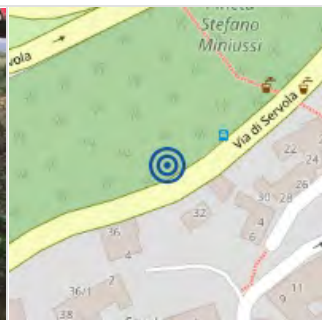
Pendenza trasversale	8.8	≤ 1%
Dimensioni	X 600,00 cm	Y 300,00 cm
Materiale	--	
Note relative al rilievo	--

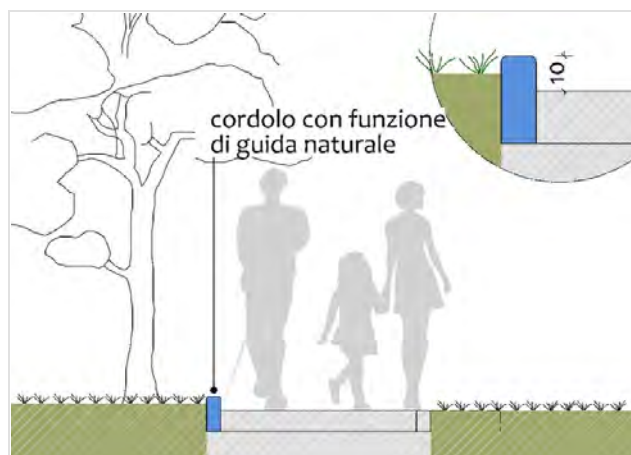
PS2076 (modificato)

cordolo con funzione di guida naturale

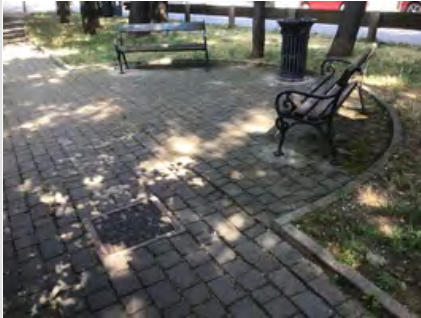
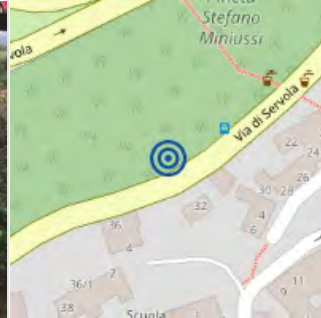
Assenza spazi per avvicinamento ed uso **Si**

Dimensioni **X-- Y--**

Rifacimento in piano dell'area pavimentata per il posizionamento di panchina

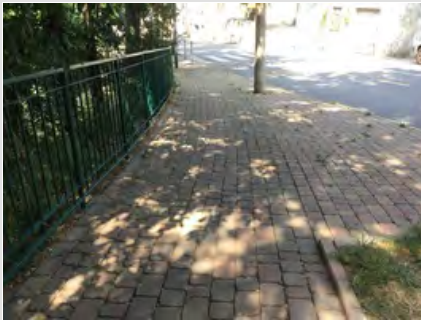
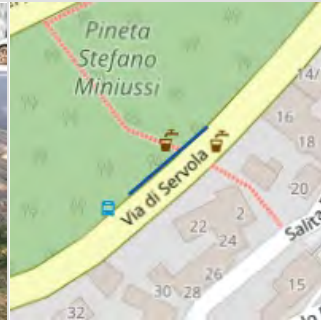
Assenza	Si
Dimensioni	X 2500,00 cm Y --
Materiale	--
Note relative al rilievo	Per orientamento e per intercettare l'attraversamento.

Realizzazione di guida artificiale (segnaletica tattilo-plantare - rettilinea)

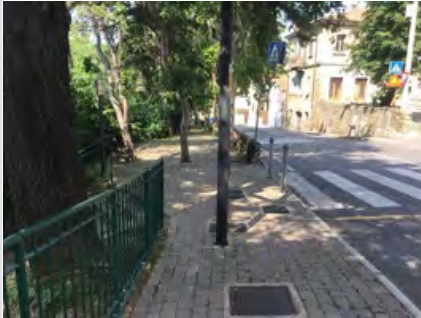
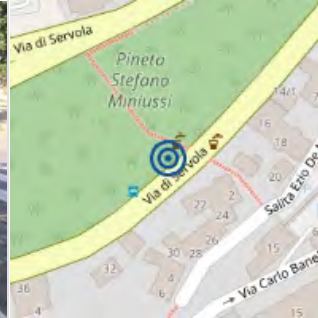
Palo luce	Si
Dimensioni	X-- Y--
Materiale	--
Note relative al rilievo	--

**Spostamento del palo della pubblica illuminazione**

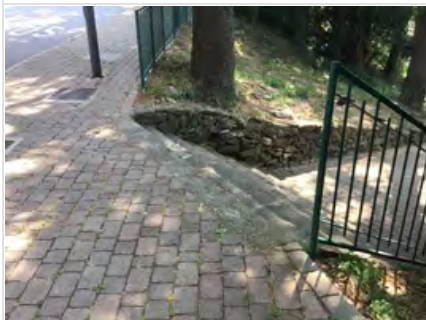
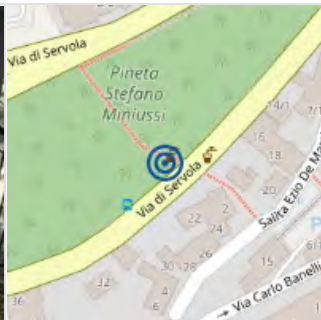
Assenza	Si
Dimensioni	X 400,00 cm Y --
Materiale	--
Note relative al rilievo	--

PS0756 (modificato)  
 Posa di segnaletica tattilo plantare

Inserimento nella pavimentazione di fascia in moduli tattilo-plantari codice "pericolo valicabile" (o "arresto pericolo" se concordato con le Associazioni Locali di riferimento) in cls, a contrasto cromatico e con larghezza pari al gradino, posati a raso e senza discontinuità rispetto alle pavimentazioni adiacenti, incluse demolizioni e ripristini.

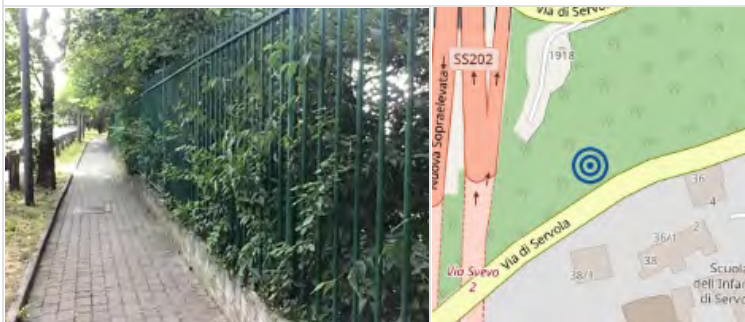
Vegetazione	Si
Dimensioni	X -- Y --
Materiale	--
Note relative al rilievo	--

PS0274 (modificato)  
Potatura della vegetazione

Potatura delle fronde che invadono il percorso pedonale riducendone la larghezza e/o impediscono l'uso della guida naturale.  
Se vegetazione posta in area privata: si suggerisce l'attivazione di una procedura di monitoraggio periodico con comunicazione al proprietario per sollecitare l'esecuzione dell'intervento.  
Se vegetazione posta in area pubblica: segnalare all'ufficio competente la necessità di intensificare gli interventi di manutenzione.

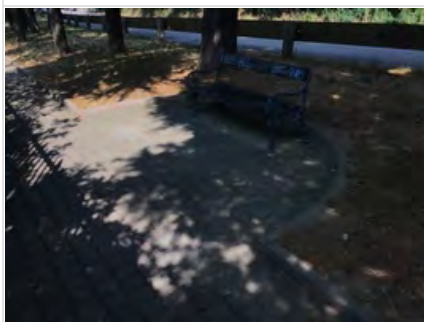
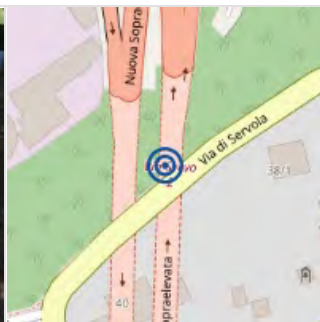
Pendenza trasversale	5.7	≤ 1%
Dimensioni	X 400,00 cm	Y 200,00 cm
Materiale	--	
Note relative al rilievo	--

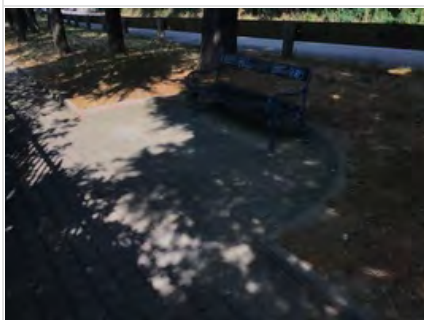
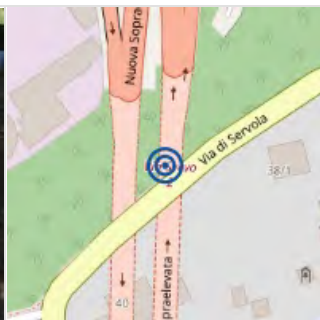
Sconnessioni	Si	
Dimensioni	X 400,00 cm	Y 200,00 cm
Materiale	--	
Note relative al rilievo	--

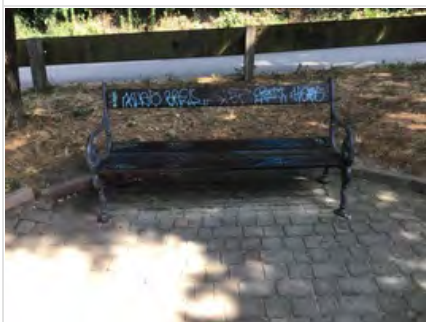
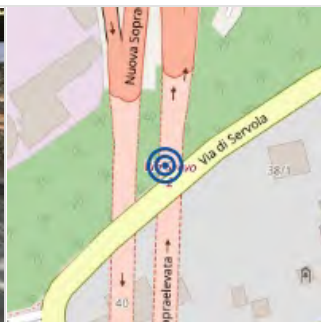
Assenza spazi per avvicinamento ed uso	Si
Dimensioni	X-- Y--
Materiale	--
Note relative al rilievo	<b>Panchina con pendenza 5,7%</b>

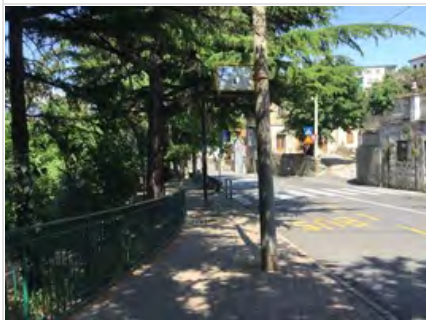
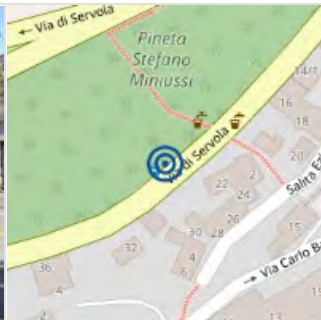
Assenza	Si
Dimensioni	X -- Y --
Materiale	--
Note relative al rilievo	--

PS0381 (modificato)  
Posa di segnaletica tattilo plantare

Adeguamento della banchina mediante posa di segnaletica tattilo-plantare per permettere l'individuazione della fermata. Valutare con le Associazioni locali di riferimento l'installazione di dispositivi per la mobilità autonoma di persone con disabilità visiva e/o intellettiva (non computati).

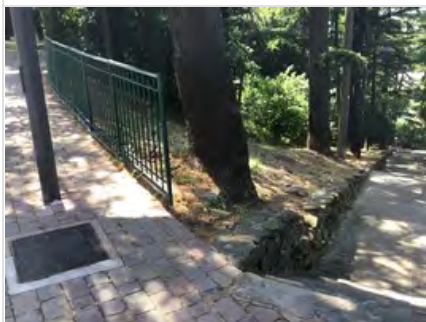
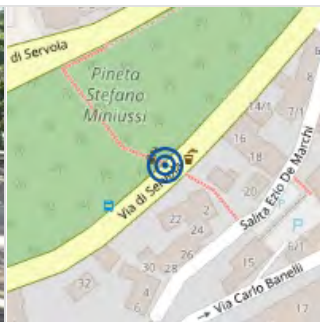
Assenza	Si
Dimensioni	X-- Y--
Materiale	--
Note relative al rilievo	--

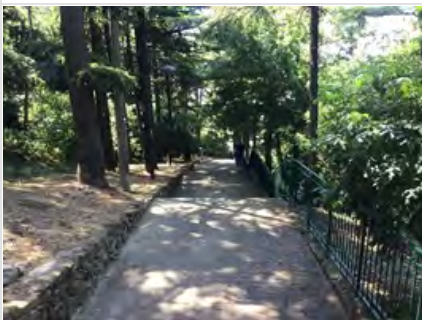
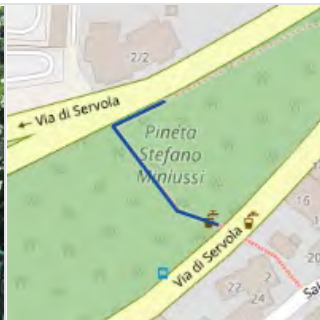
Non presente su entrambi i lati	Si
Dimensioni	X 7000,00 cm Y --
Materiale	--
Note relative al rilievo	Intera scala.

PS2079 (modificato)  
 Posa di corrimano (con montanti)

Posa di doppio corrimano in acciaio e montanti di sostegno da ancorare a pavimento o lateralmente alla rampa, composto da corrimano superiore ad h 90/100 cm e corrimano inferiore ad h 75 cm, prolungati di 30 cm oltre il termine della rampa, verniciati in tinta contrastante rispetto al contesto, incluse opere murarie, demolizioni e ripristini.

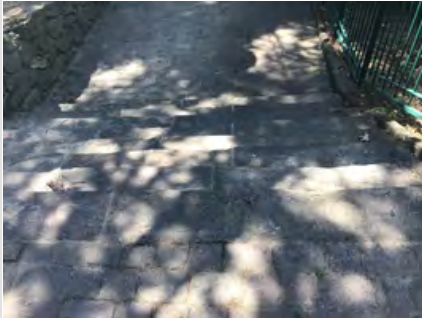
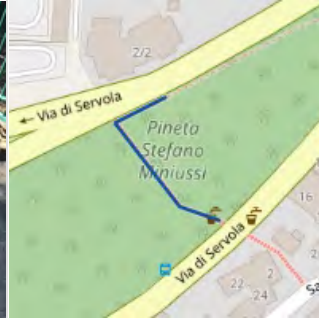
Gradino - Assenza contrasto cromatico	Si
Dimensioni	X 300,00 cm Y --
Materiale	--
Note relative al rilievo	--

PS2080 (modificato)

Realizzazione di marca gradino - verniciatura

Considerando le condizioni di contesto, la lavorazione deve essere ripetuta al deteriorarsi del marcagradino.

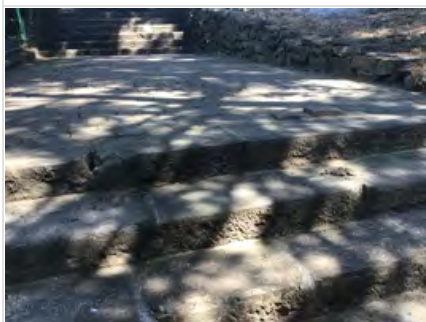
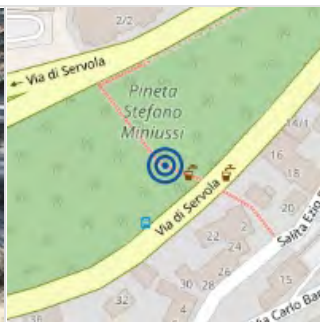
PERCORSO VERTICALE - SCALA

Gradino - Danneggiato	Si
Dimensioni	X -- Y --
Materiale	--
Note relative al rilievo Pietra deteriorata in punti localizzati lungo l'intera scalinata. Si evidenzia che le pedate sono leggermente inclinate nel verso della discesa e presentano larghezza di circa 28 cm.

Esecuzione di interventi di manutenzione della scalinata mediante rimozione della vegetazione, riposizionamento delle pietre non a raso e sostituzione degli elementi deteriorati per ripristinare la planarità e la continuità del piano di calpestio di gradini e pianerottoli, da raccordare a raso e senza discontinuità alle pavimentazioni adiacenti, incluse demolizioni e ripristini.

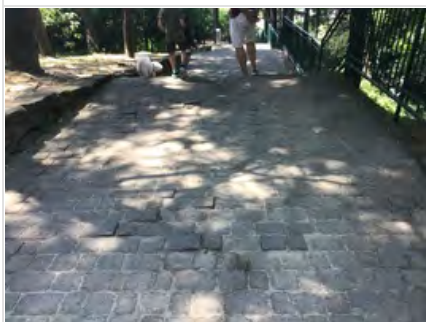
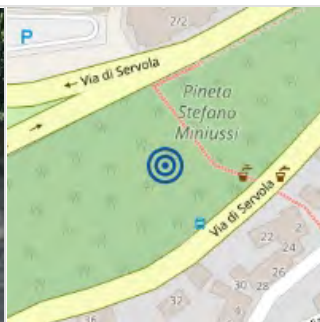
Sconnessioni	Si
Dimensioni	X -- Y --
Materiale	--

Note relative al rilievo  
Un istante prima di scattare la foto la persona visibile nell'immagine è inciampata nella pavimentazione sporgenti. Sconnessioni diffuse in tutti i pianerottoli tra le rampe di scale.

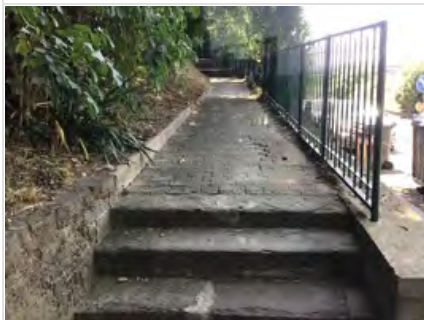
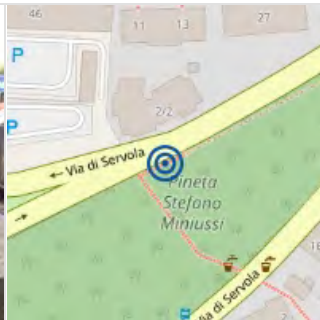
Sconnessioni	Si
Dimensioni	X -- Y --
Materiale	--
Note relative al rilievo	--

<p>(modificato) <b>Manutenzione della scalinata in pietra</b></p> <p>Esecuzione di interventi di manutenzione della scalinata mediante rimozione della vegetazione, riposizionamento delle pietre non a raso e sostituzione degli elementi deteriorati per ripristinare la planarità e la continuità del piano di calpestio di gradini e pianerottoli, da raccordare a raso e senza discontinuità alle pavimentazioni adiacenti, incluse demolizioni e ripristini.</p>
	<p>STIMA DEL COSTO Computata in 1417</p> <p style="text-align: right;"><b>0 €</b></p>

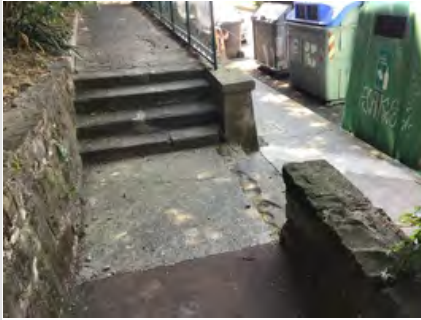
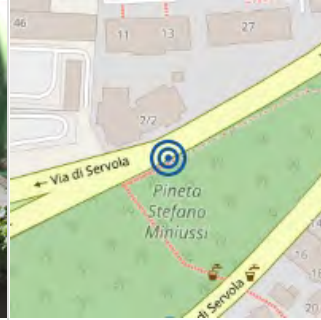
**E 5897-1426**

Assenza	Si	
Dimensioni	X --	Y --
Materiale	--	
Note relative al rilievo Per impedire la prosecuzione verso via di Servola a persone con disabilità visiva in autonomia, in quanto il percorso non consente il transito in sicurezza (ostacoli, assenza di percorso pedonale, assenza di attraversamento pedonale).

(modificato)  
Posa di segnaletica tattilo-plantare per interruzione del percorso  
Posa di moduli tattilo-plantari codice "arresto pericolo", in cls ed a contrasto cromatico rispetto alla pavimentazione, posati a raso e senza discontinuità rispetto alle pavimentazioni adiacenti, incluse demolizioni e ripristini.

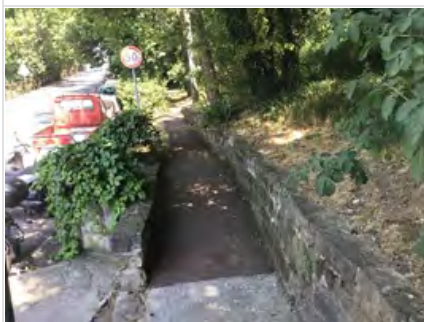
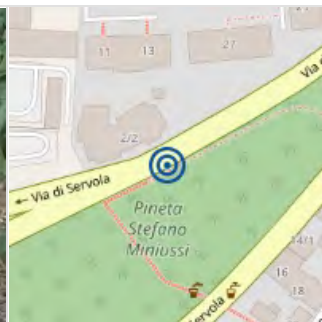
**E 5897-1427**

Pendenza longitudinale	16.7	≤ 5% – ammessa fino a ≤12% in caso di adeguamento
Dimensioni	X 140,00 cm	Y 400,00 cm
Materiale	--	
Note relative al rilievo Percorso non accessibile per presenza di gradini prima e dopo il tratto.

**(modificato)**  
**Rifacimento del percorso con modifica del profilo longitudinale**

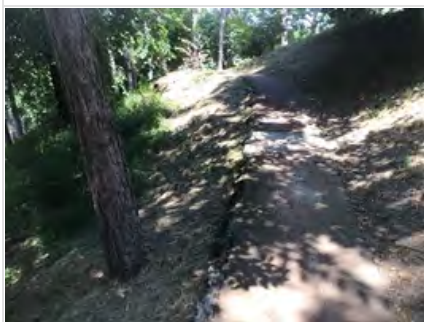
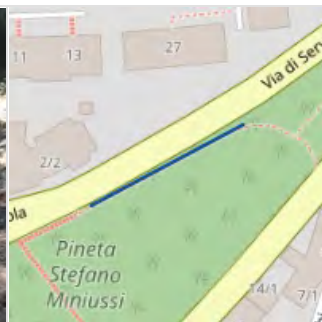
Larghezza	80	≥ 90cm
Dimensioni	X--	Y--
Materiale	--	
Note relative al rilievo	--

**Allargamento del percorso**

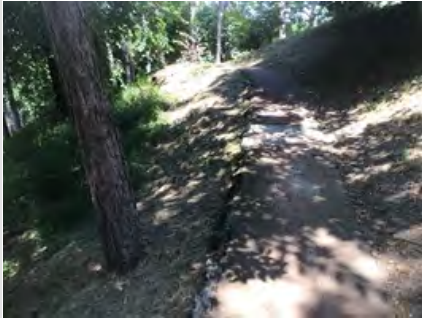
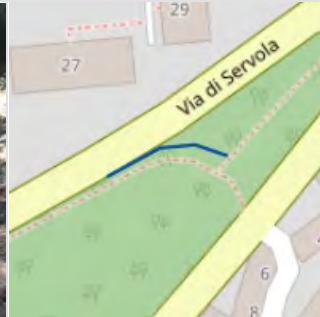
Pendenza longitudinale	21.3	≤ 5% – ammessa fino a ≤12% in caso di adeguamento
Dimensioni	X--	Y--
Materiale	--	
Note relative al rilievo	--

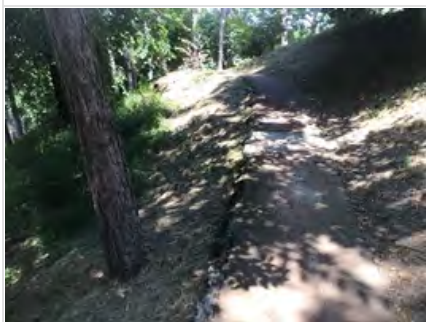
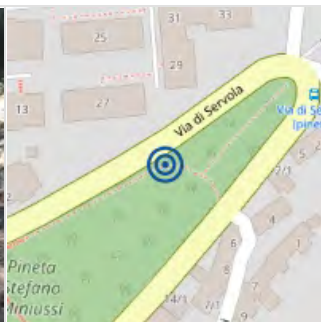
Sconnessioni	Si	
Dimensioni	X --	Y --
Materiale	--

Note relative al rilievo  
Sconnessione puntuale priorità alta.

PS2070 (modificato)  
Ripristino della planarità del piano di calpestio inerbito  
Ripristino della planarità del piano di calpestio inerbito mediante riporto di terreno vegetale e semina di prato.

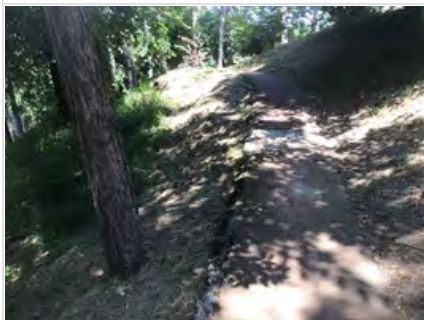
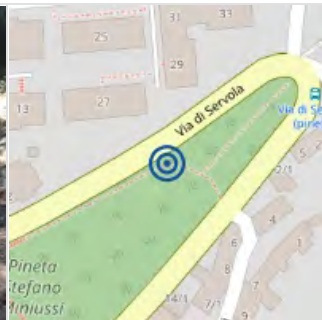
Assenza	Si
Dimensioni	X-- Y--
Materiale	--
Note relative al rilievo	--

Messa a dimora di essenza arbustiva

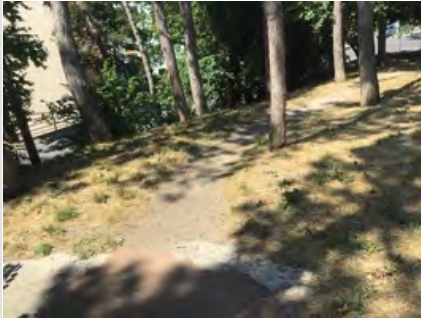
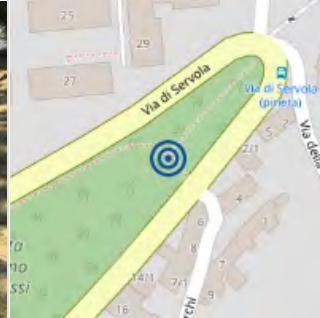
Assenza	Si
Dimensioni	X -- Y --
Materiale	--

Installazione di segnaletica per il wayfinding - Percorso non accessibile e/o interrotto

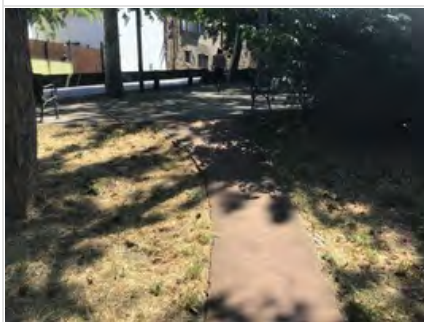
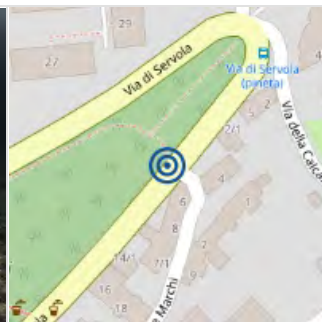
Pendenza longitudinale	14.7	≤ 5% – ammessa fino a ≤12% in caso di adeguamento
Dimensioni	X --	Y <b>500,00</b> cm
Materiale	--	
Note relative al rilievo	--

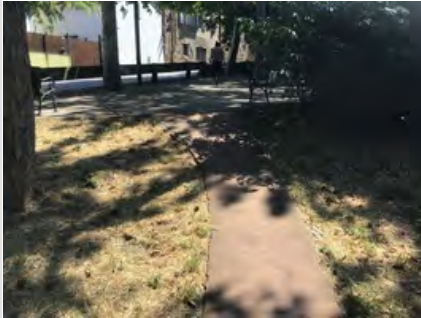
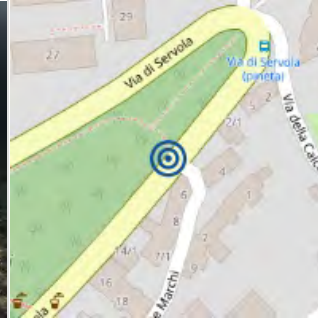
Assenza	Si	
Dimensioni	X --	Y 500,00 cm
Materiale	--	
Note relative al rilievo	--

Installazione di segnaletica per il wayfinding - Percorso non accessibile e/o interrotto

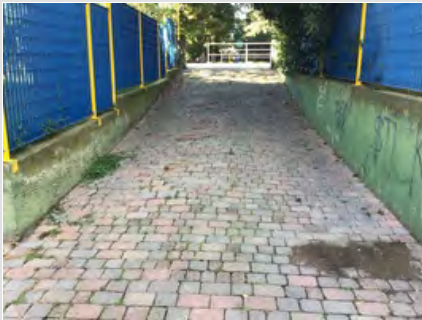
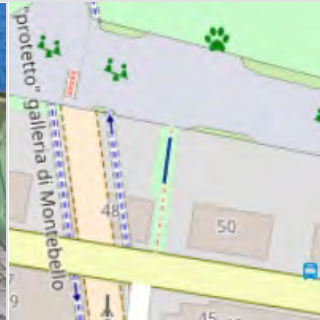
Sconnessioni	Si	
Dimensioni	X 310,00 cm	Y 1000,00 cm
Materiale	--	
Note relative al rilievo	Deformazioni

**PS2087 (modificato)**  
**Demolizione della pavimentazione e sua ricostruzione in cls architettonico**

Demolizione della pavimentazione e sua ricostruzione in cls architettonico per ripristinare la planarità e la continuità del piano di calpestio, da raccordare a raso e senza discontinuità alle pavimentazioni adiacenti, incluse demolizioni e ripristini.  
 P. trasversale max 1,5%.

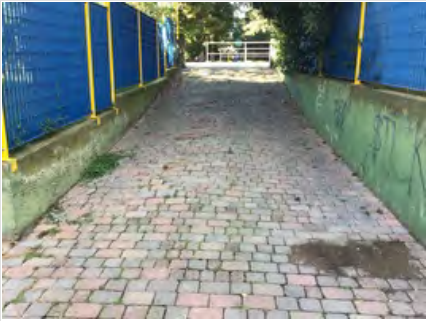
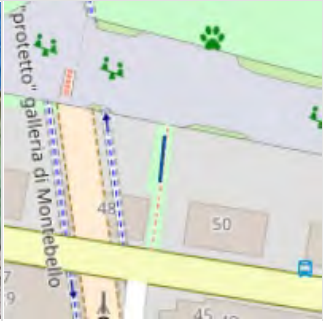
Pendenza longitudinale	13.5	≤ 5% – ammessa fino a ≤12% in caso di adeguamento
Dimensioni	X 310,00 cm	Y 1000,00 cm
Materiale	--	
<p>Note relative al rilievo  <b>Il giardino non è accessibile in autonomia a persone in sedia a ruote.</b></p>

<p><b>PS2088 (modificato)</b>  <b>Criticità non risolvibile - Posa di corrimano</b></p> <p>Criticità non risolvibile a causa delle caratteristiche del contesto. Si stima il costo per la posa di corrimano in acciaio inox su entrambi i lati. Si stima il costo per la posa di segnaletica informativa riportante indicazioni su pendenza del percorso e/o eventuali percorsi pedonali alternativi.</p> <p>Criticità da risolvere in sinergia con PIANI URBANI DELLA MOBILITA' o DEL TRAFFICO</p>
STIMA DEL COSTO	<b>2.100 €</b>

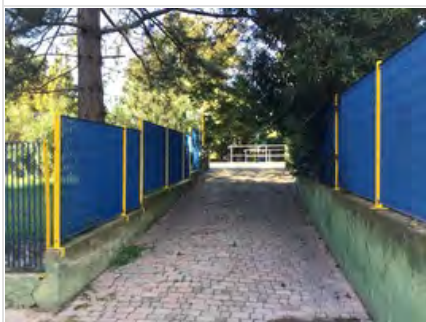
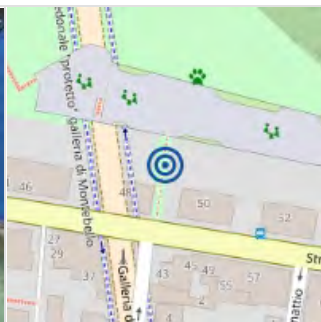
Vegetazione	Si	
Dimensioni	X --	Y --
Materiale	--	
Note relative al rilievo	--

**PS2089 (modificato)  
 Potatura della vegetazione**

Potatura delle fronde che invadono il percorso pedonale riducendone la larghezza e/o impediscono l'uso della guida naturale.  
 Se vegetazione posta in area privata: si suggerisce l'attivazione di una procedura di monitoraggio periodico con comunicazione al proprietario per sollecitare l'esecuzione dell'intervento.  
 Se vegetazione posta in area pubblica: segnalare all'ufficio competente la necessità di intensificare gli interventi di manutenzione.

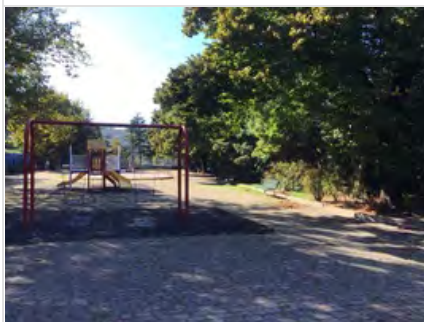
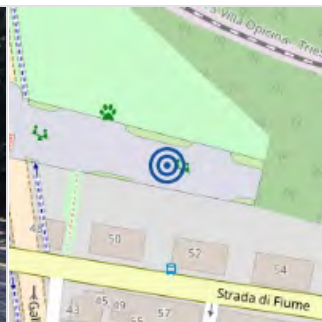
Assenza	Si	
Dimensioni	X --	Y --
Materiale	--	
Note relative al rilievo Assenza di giochi accessibili (ad esempio altalene a gabbietta o a cestone)

**PS0678 (modificato)**  
**Realizzazione di interventi per l'accessibilità dell'area gioco**

Progettazione integrata di percorsi e aree gioco e successiva realizzazione per permettere la fruizione dell'area pubblica anche a bambini con disabilità motorie, sensoriali e cognitive.

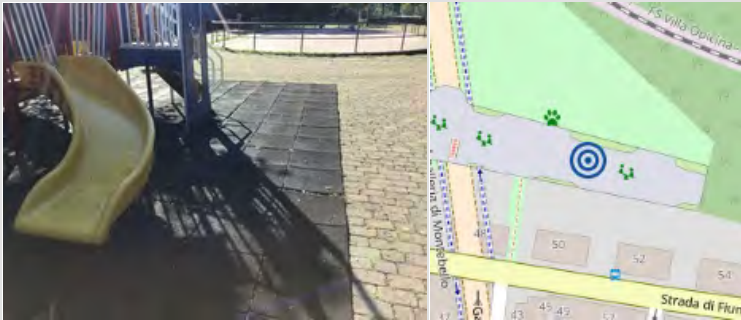
PAVIMENTAZIONE

Sconnessioni	Si
Dimensioni	X -- Y --
Materiale	--
Note relative al rilievo <b>Le piastre antitrauma che circondano le aree giochi sono deformate</b>

**PS2090 (modificato)**  
**Nuova realizzazione di pavimentazione antitrauma per area giochi**

Nuova realizzazione di pavimentazione antitrauma per area giochi con spessori definiti dall'altezza di caduta delle attrezzature di gioco installate, compreso sottofondo in calcestruzzo e rimozione della pavimentazione deteriorata.

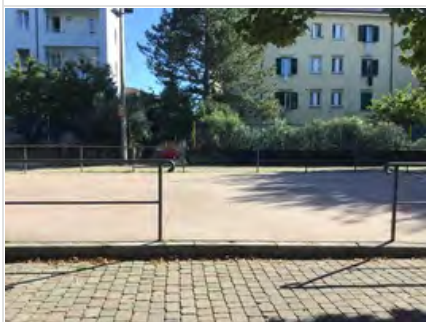
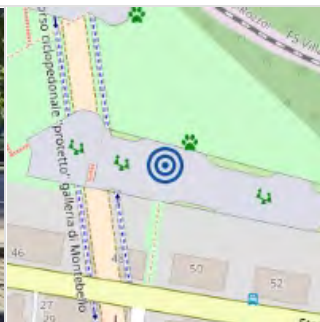
Altezza **14**  $\leq 2,5$  cm

Note relative al rilievo  
**Area di gioco rialzata con dislivello su entrambi i varchi di accesso.**

PS2091 (modificato)  
**Realizzazione di rampa con area in piano**

Raccordo dell'area rialzata al percorso a raso mediante realizzazione di rampa e di area in piano per cambio di direzione, in calcestruzzo, incluse demolizioni e ripristini.  
 Area in piano min. 150x150 cm, rampa con pendenza max 5%, da raccordare a raso e senza discontinuità alle pavimentazioni adiacenti, compresi cordolo h 10 cm, corrimano e/o parapetto in funzione all'altezza del dislivello.

Realizzare una rampa presso uno dei due accessi.

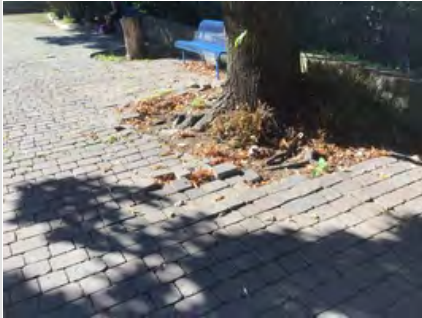
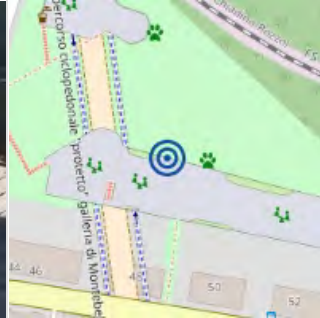
Sconnessioni	Si
Dimensioni	X-- Y--
Materiale	--
Note relative al rilievo	--

PS2092 (modificato)  
**Riparazione puntuale della pavimentazione**

Riparazione puntuale della pavimentazione mediante demolizione e ricostruzione in materiale analogo all'esistente per ripristinare la planarità e la continuità del piano di calpestio, da raccordare a raso e senza discontinuità alle pavimentazioni adiacenti.

Compresa delimitazione dell'aiuola mediante posa di cordolo con altezza 10 cm dal calpestio.

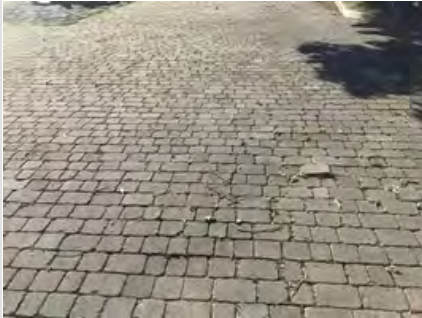
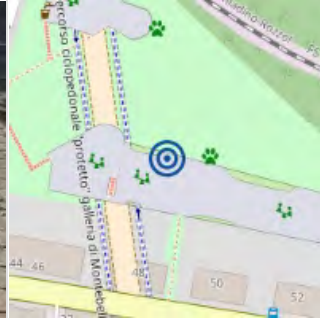
Sconnessioni	Si	
Dimensioni	X--	Y--
Materiale	--	
Note relative al rilievo <b>Sconnessioni diffuse e deformazioni legate al tipo di materiale di pavimentazione</b>

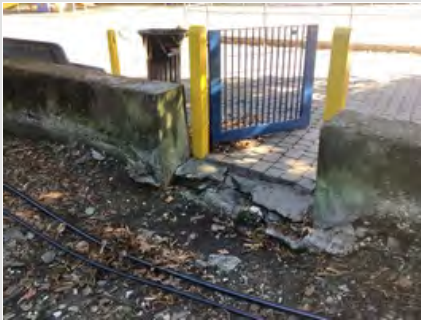
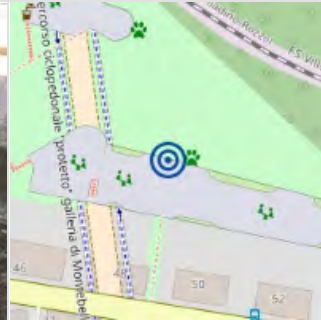
Altezza **25**  $\leq 2,5$  cm

**PS2093 (modificato)**  
**Riparazione puntuale della pavimentazione**

Considerate le condizioni di contesto e di uso (l'area sgambamento non è accessibile a persone con disabilità motorie) si ritiene di non prescrivere l'eliminazione del dislivello.

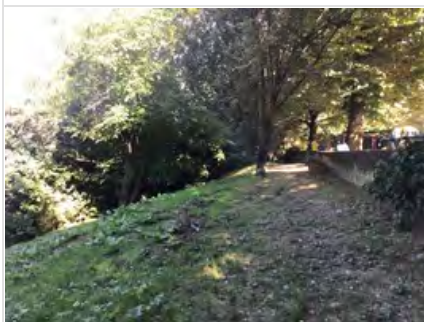
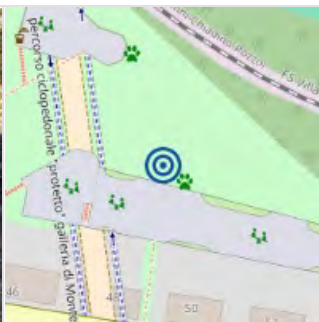
Sconnessioni	Si
Dimensioni	X -- Y --
Materiale	--
Note relative al rilievo	--

PS2094  
**Criticità non risolvibile**  
Criticità non risolvibile a causa delle caratteristiche del contesto.

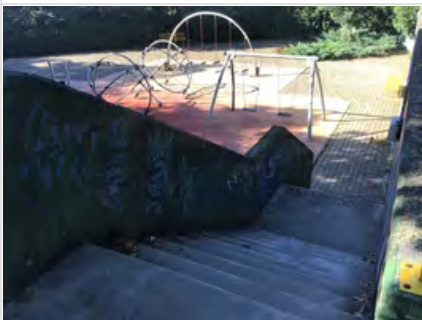
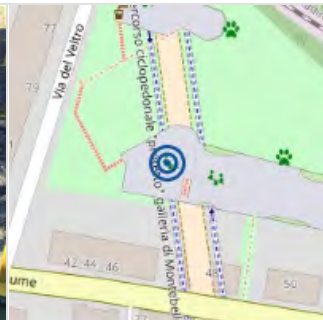
Percorso raccordato solo da gradini	Si
Dimensioni	X-- Y--
Materiale	--
Note relative al rilievo L'area giochi visibile nella foto è raggiungibile da due direzioni, entrambe con scale. L'area che precede la scala visibile nella foto presenta un gradino di circa 12 cm.

PS2071  
**Criticità non risolvibile**

Criticità non risolvibile con interventi edilizi a causa delle caratteristiche del contesto.

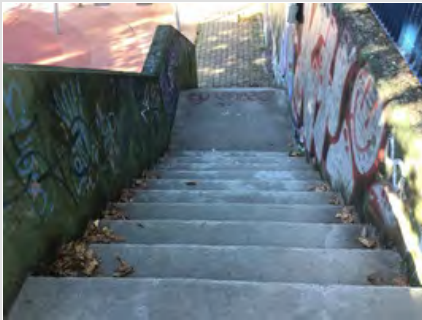
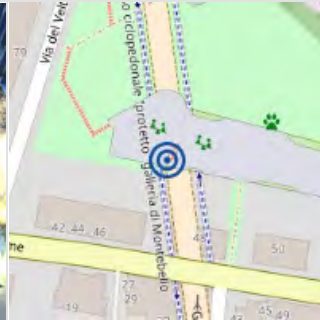
Assenza	Si
Dimensioni	X 150,00 cm Y --
Materiale	--
Note relative al rilievo	--

**PS2095 (modificato)**  
**Posa di segnaletica tattilo plantare**

Inserimento nella pavimentazione di fascia in moduli tattilo-plantari codice "pericolo valicabile" (o "arresto pericolo" se concordato con le Associazioni Locali di riferimento) in cls, a contrasto cromatico e con larghezza pari al gradino, posati a raso e senza discontinuità rispetto alle pavimentazioni adiacenti, incluse demolizioni e ripristini.
