# COMUNE DI TRIESTE

## PIANO ELIMINAZIONE BARRIERE ARCHITETTONICHE (PEBA)

Servola – Chiarbola – San Giacomo

### 05 AMBITO URBANO – AREE SCOPERTE SCHEDE DELLE CRITICITÀ con mappatura della criticità

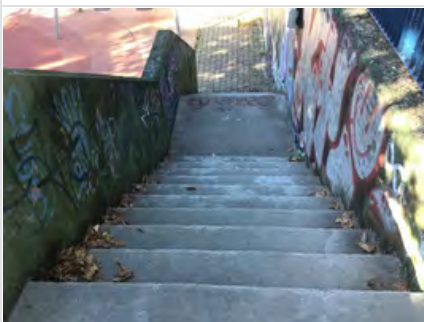
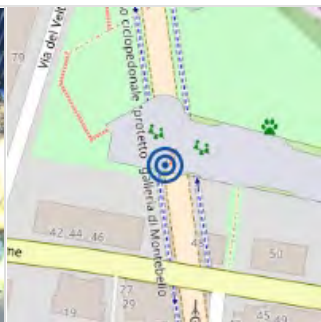
Assenza	Si
Dimensioni	X 800,00 cm Y --
Materiale	--
Note relative al rilievo	--

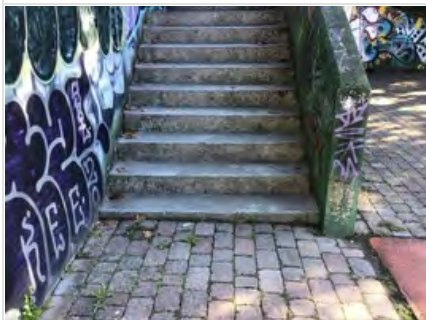
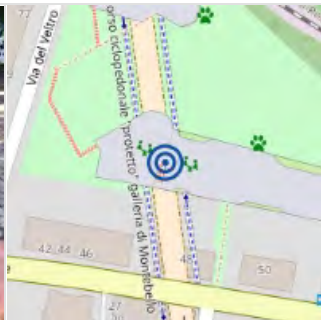
Gradino - Rapporto incostante

PS2098 (modificato)

Rifacimento della pavimentazione antistante il primo gradino

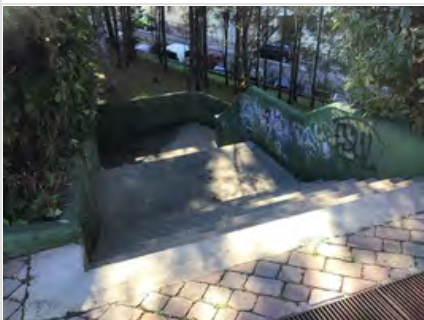
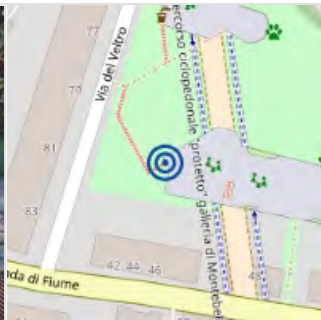
Assenza	Si
Dimensioni	X 280,00 cm Y --
Materiale	--
Note relative al rilievo	--

**PS2095 (modificato)**  
**Posa di segnaletica tattilo plantare**

Inserimento nella pavimentazione di fascia in moduli tattilo-plantari codice "pericolo valicabile" (o "arresto pericolo" se concordato con le Associazioni Locali di riferimento) in cls, a contrasto cromatico e con larghezza pari al gradino, posati a raso e senza discontinuità rispetto alle pavimentazioni adiacenti, incluse demolizioni e ripristini.

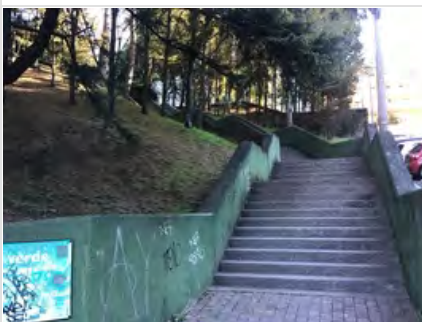
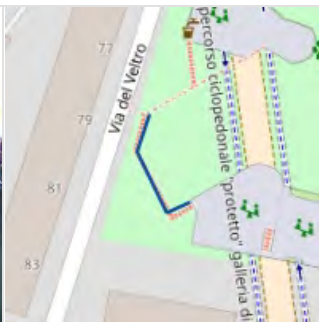
Assenza	Si
Dimensioni	X 3600,00 cm Y --
Materiale	--
Note relative al rilievo	--

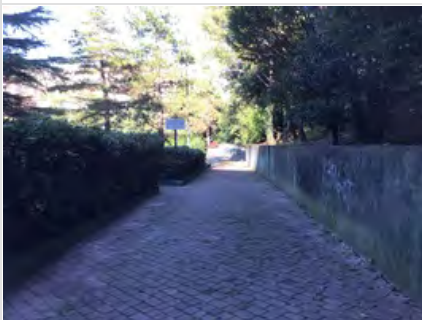
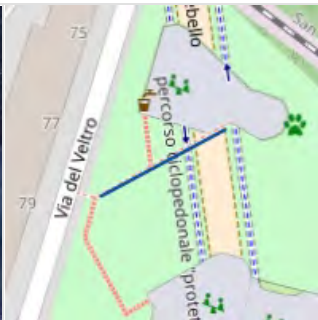
Pendenza longitudinale	8	≤ 5% – ammessa fino a ≤12% in caso di adeguamento
Dimensioni	X 400,00 cm	Y 3800,00 cm
Materiale	--	
Note relative al rilievo <b>Anche privo di area in piano</b>

**PS2088 (modificato)**  
**Criticità non risolvibile - Posa di corrimano**

Criticità non risolvibile a causa delle caratteristiche del contesto. Il percorso può essere affrontato da persona su sedia a ruote motorizzata o con propulsore elettrico: si suggerisce la redazione di una mappa dei percorsi percorribili con tali modalità. Si stima il costo per la posa di corrimano in acciaio inox su un lato.

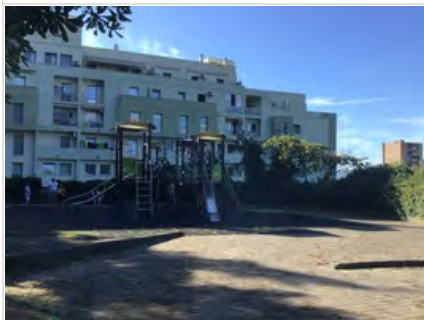
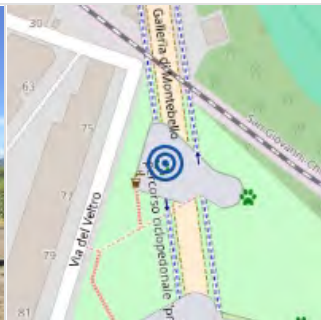
Assenza	Si
Dimensioni	X -- Y --
Materiale	--
Note relative al rilievo	Assenza di giochi accessibili

**PS0678 (modificato)**  
**Realizzazione di interventi per l'accessibilità dell'area gioco**

Progettazione integrata di percorsi e aree gioco e successiva realizzazione per permettere la fruizione dell'area pubblica anche a bambini con disabilità motorie, sensoriali e cognitive. Considerate le peculiari caratteristiche del contesto, la soluzione deve essere oggetto di uno studio progettuale specifico redatto nel rispetto dei requisiti riportati ed il cui costo non può essere stimato in sede di PEBA: si indica, pertanto, un costo minimo di riferimento.

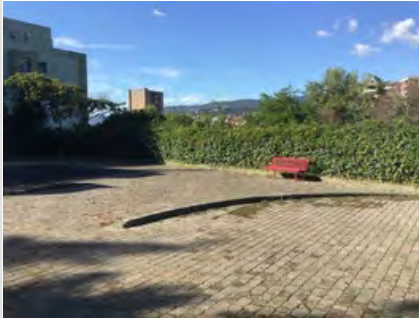
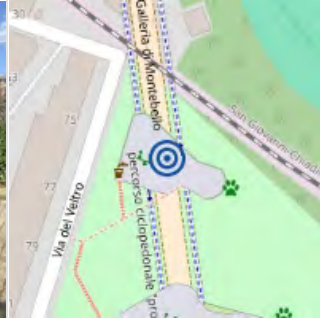
Risalti/incasso	Si	
Dimensioni	X --	Y --
Materiale	--	
Note relative al rilievo	Cordolo

**PS2100 (modificato)**  
**Verniciatura dell'elemento sporgente dalla pavimentazione**  
 Verniciatura in colore ad alta visibilità dell'elemento sporgente dalla pavimentazione che non può essere rimosso, per migliorarne la percezione visiva.  
 In caso di rifacimento della pavimentazione si prescrive l'eliminazione del cordolo.

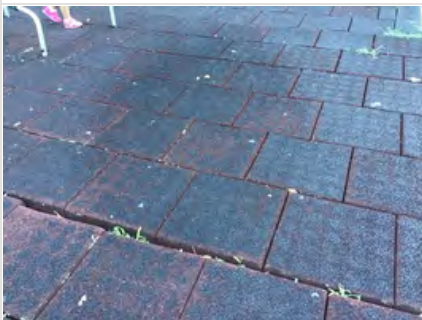
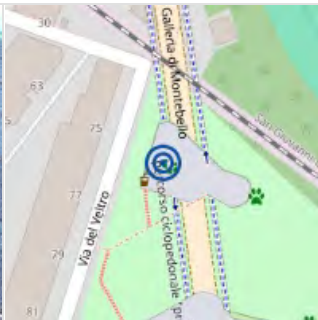
PAVIMENTAZIONE

Giunture	Si
Dimensioni	X -- Y --
Materiale	--
Note relative al rilievo	Le piastre antitrauma che circondano le aree giochi sono deformate e con giunti particolarmente larghi

(modificato)  
**Nuova realizzazione di pavimentazione antitrauma per area giochi**  
Nuova realizzazione di pavimentazione antitrauma per area giochi con spessori definiti dall'altezza di caduta delle attrezzature di gioco installate, compreso sottofondo in calcestruzzo e rimozione della pavimentazione deteriorata. La progettazione della pavimentazione deve considerare il colore come elemento per l'orientamento delle persone con disabilità visive (ipovisione).

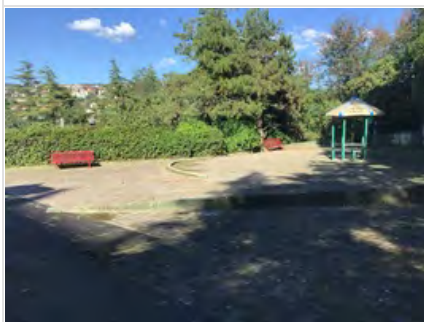
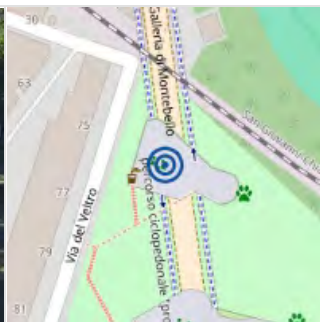
Risalti/incasso	Si
Dimensioni	X -- Y --
Materiale	--
Note relative al rilievo	<b>Cordolo</b>

PS2100 (modificato)

Verniciatura dell'elemento sporgente dalla pavimentazione

Verniciatura in colore ad alta visibilità dell'elemento sporgente dalla pavimentazione che non può essere rimosso, per migliorarne la percezione visiva.

In caso di rifacimento della pavimentazione si prescrive l'eliminazione del cordolo.

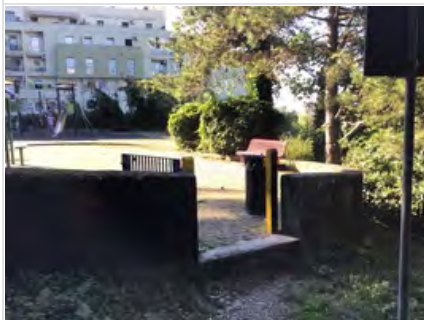
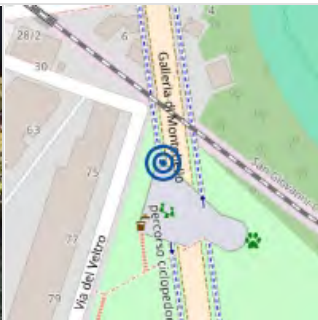
Altezza **28**  $\leq 2,5$  cm

Note relative al rilievo  
Accesso all'area verde sgambamento cani con cancelletto di collegamento all'area gioco.

PS2101  
Criticità non risolvibile

Considerate le condizioni di contesto e di uso (l'area sgambamento non è accessibile a persone con disabilità motorie) si ritiene di non prescrivere l'eliminazione del dislivello.

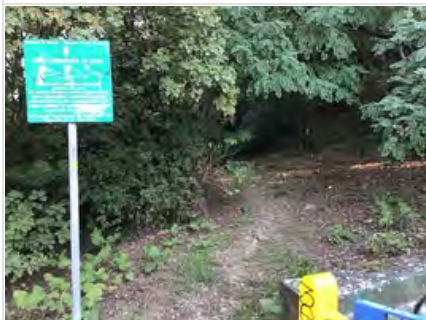
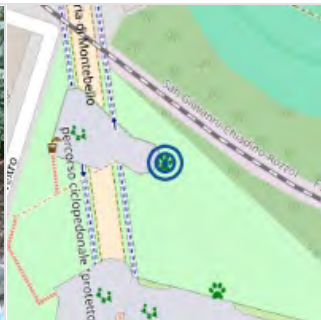
Sconnessioni	Si
Dimensioni	X-- Y--
Materiale	--
Note relative al rilievo	--

PS2094

Criticità non risolvibile

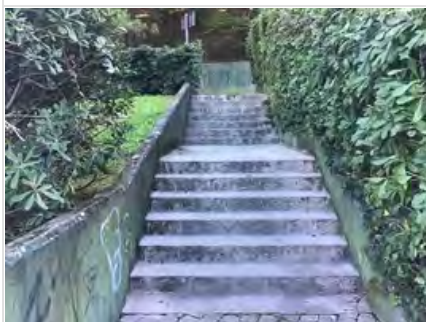
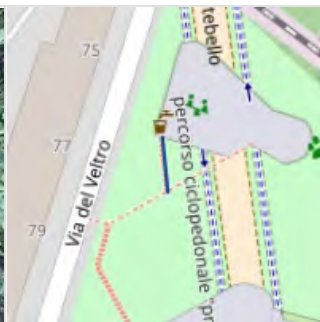
Assenza	Si
Dimensioni	X 1200,00 cm Y --
Materiale	--
Note relative al rilievo	--

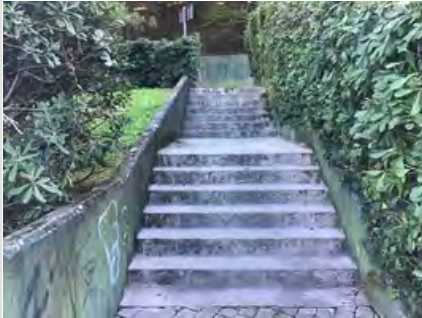
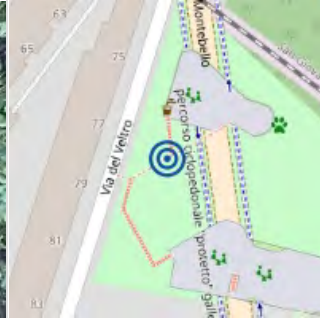
Assenza	Si
Dimensioni	X 190,00 cm Y --
Materiale	--
Note relative al rilievo	--

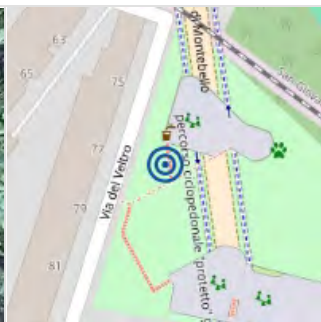
Gradino - Assenza contrasto cromatico	Si
Dimensioni	X 190,00 cm Y --
Materiale	--
Note relative al rilievo	13 gradini

**PS2080 (modificato)**  
**Realizzazione di marca gradino - verniciatura**  
 Realizzazione di marca gradino mediante verniciatura dello spigolo del gradino in colore in contrasto rispetto alla pedata.  
 Considerando le condizioni di contesto, la lavorazione deve essere ripetuta al deteriorarsi del marcagradino.

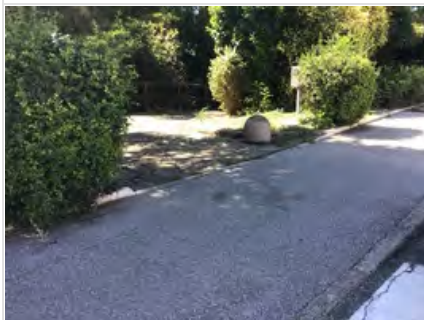
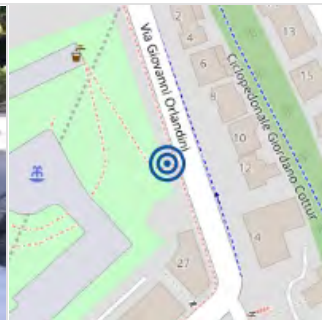
Assenza	Si
Dimensioni	X -- Y --
Materiale	--
Note relative al rilievo	Per intercettare l'ingresso al giardino

PS1189 (modificato)

Realizzazione di guida artificiale (segnaletica tattilo-plantare - rettilinea)

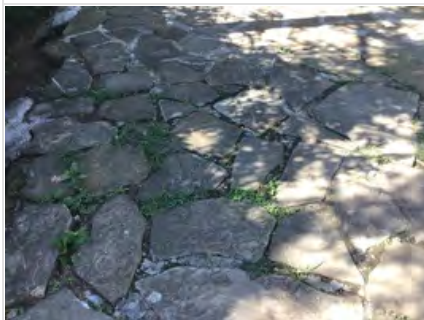
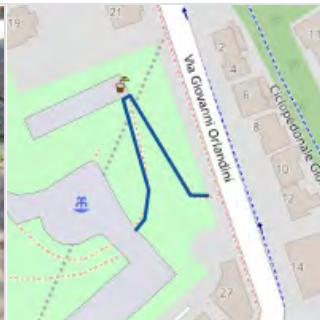
Giunture	Si	
Dimensioni	X --	Y 10200,00 cm
Materiale	--	
Note relative al rilievo	Diversi punti lungo il percorso.

PS1188 (modificato)

Ripristino della fugatura della pavimentazione

Ripristino della fugatura tra gli elementi che compongono la pavimentazione mediante stuccatura o resinatura degli stessi al fine di ridurre la dimensione a max 5x2 mm, inclusa pulizia preliminare e finale.

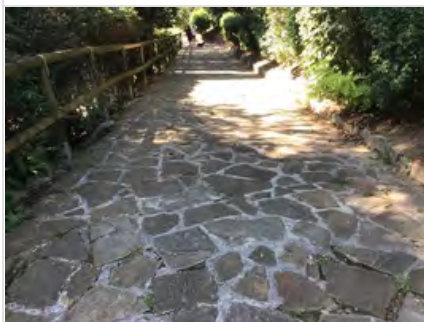
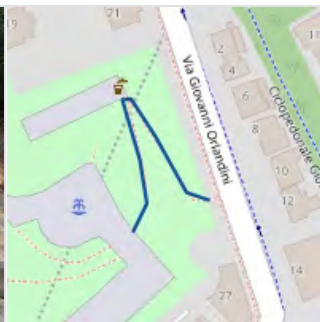
Pendenza longitudinale	12.3	≤ 5% – ammessa fino a ≤12% in caso di adeguamento
Dimensioni	X --	Y 10200,00 cm
Materiale	--	
Note relative al rilievo	--

PS2088 (modificato)

Criticità non risolvibile - Posa di corrimano

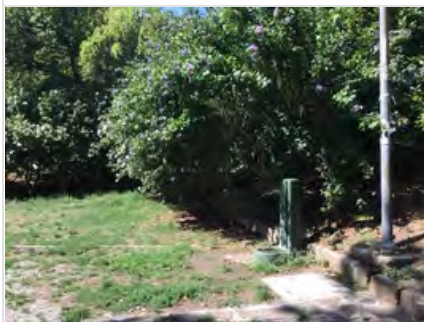
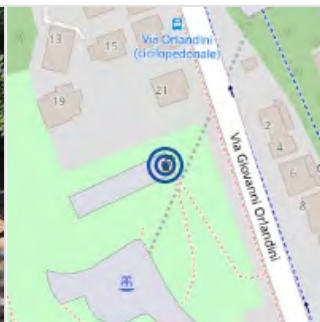
Assenza spazi per avvicinamento ed uso	Si
Dimensioni	X -- Y --
Materiale	--
Note relative al rilievo	Fontanella

PS2067 (modificato)

Realizzazione di area in piano - fontanella

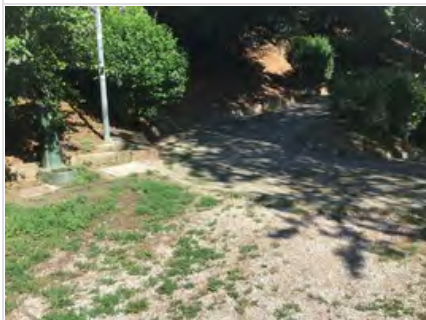
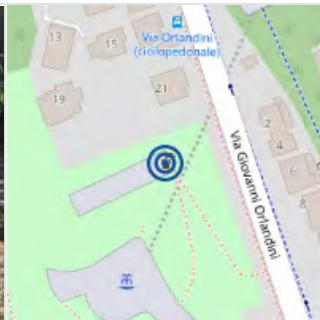
Altezza **8**  $\leq 2,5$  cm

**Realizzazione di rampa breve di raccordo**

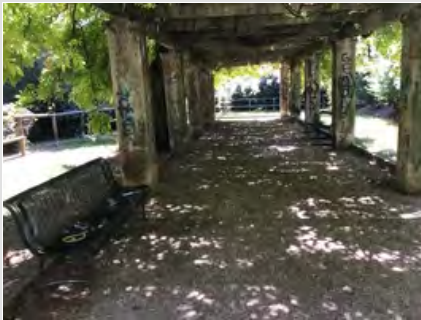
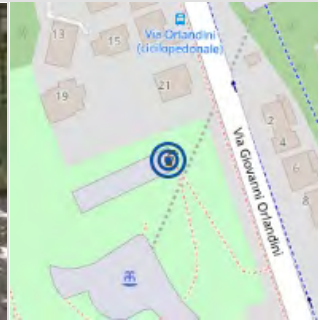
Sconnessioni	Si	
Dimensioni	X --	Y 2500,00 cm
Materiale	--	
Note relative al rilievo	Area con pergola con pavimentazione sterrata

**PS0677 (modificato)**  
**Pavimentazione del percorso sterrato**

Realizzazione di percorso in calcestruzzo architettonico o terra stabilizzata, delimitato da cordoli a contrasto cromatico con funzione di guida naturale se le condizioni di contesto lo richiedono, raccordato a raso alle pavimentazioni adiacenti, inclusa la preparazione del fondo. Larghezza min 150 cm, eventuale p. longitudinale max 3%, privo di p. trasversale. Computata larghezza di 2 m, da realizzare in adiacenza ad uno dei lati con panchine.

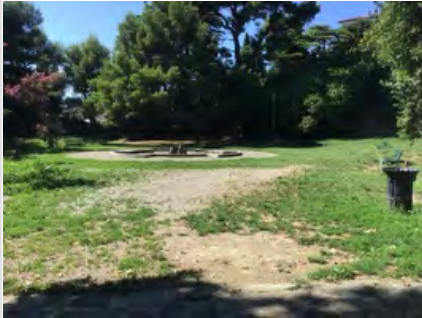
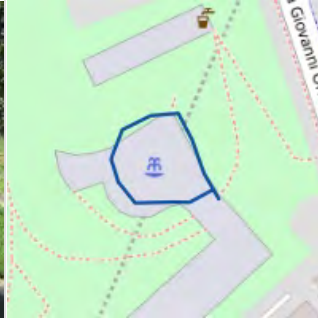
Sconnessioni	Si	
Dimensioni	X --	Y 8500,00 cm
Materiale	--

Note relative al rilievo  
Area attorno alla fontana con pavimentazione sterrata.

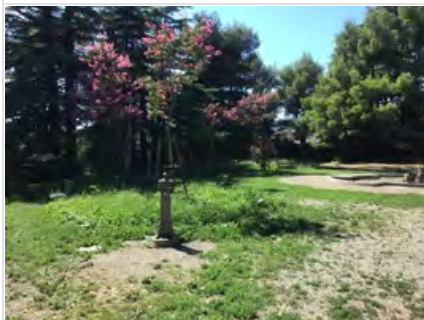
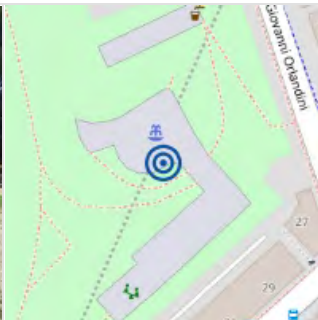
Assenza spazi per avvicinamento ed uso	Si
Dimensioni	X -- Y --
Materiale	--
Note relative al rilievo	Sette panchine nell'area verde attorno alla fontana.

PS0440 (modificato)  
Realizzazione di area pavimentata per il posizionamento di panchina

Realizzazione di un'area con pavimentazione in calcestruzzo architettonico o terra stabilizzata per il posizionamento della panchina in adiacenza al percorso pedonale, delimitata da cordolo rialzato con funzione di protezione del percorso, incluse demolizioni e ripristini. Larghezza libera del percorso min 120 cm.

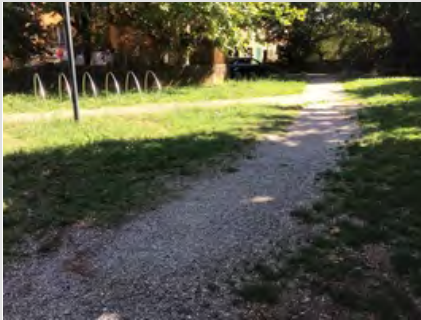
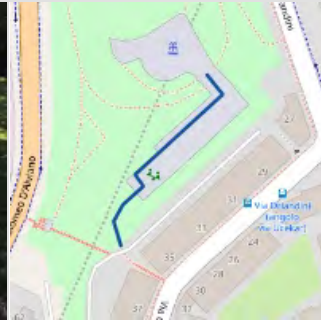
PERCORSO PEDONALE

PAVIMENTAZIONE

Sconnessioni	Si	
Dimensioni	X --	Y 10500,00 cm
Materiale	--	
Note relative al rilievo	--

PS0677 (modificato)  
Pavimentazione del percorso sterrato

Realizzazione di percorso in calcestruzzo architettonico o terra stabilizzata, delimitato da cordoli a contrasto cromatico con funzione di guida naturale se le condizioni di contesto lo richiedono, raccordato a raso alle pavimentazioni adiacenti, inclusa la preparazione del fondo. Larghezza min 150 cm, eventuale p. longitudinale max 3%, privo di p. trasversale.

Computata larghezza di 2 m, da raccordare con i percorsi verso l'area gioco e le aree con panchine.

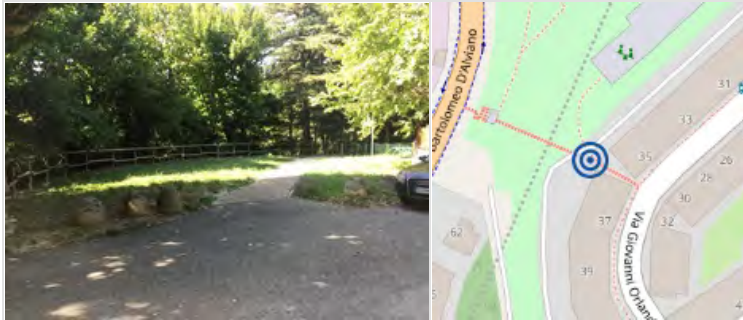
AREA VERDE

STALLO RISERVATO

Assenza	Si
Dimensioni	X -- Y --
Materiale	--

PS2102 (modificato)

Realizzazione di 2 stalli a pettine (percorso a raso)

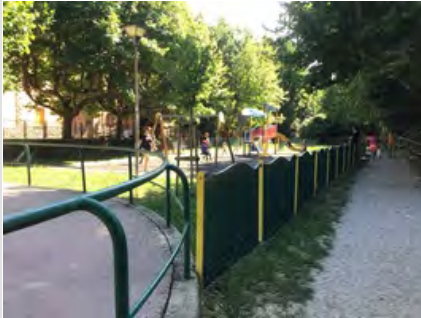
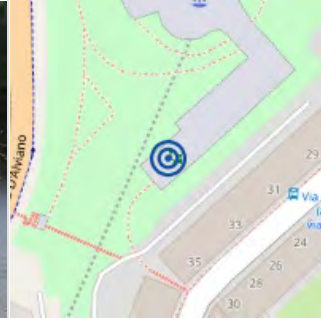
PERCORSO PEDONALE

ARREDO URBANO

Assenza	Si
Dimensioni	X -- Y --
Materiale	--
Note relative al rilievo Assenza di giochi adatti con i bambini con disabilità motoria.

PS0678 (modificato)

Realizzazione di interventi per l'accessibilità dell'area gioco

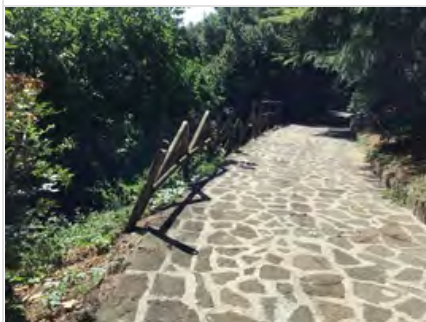
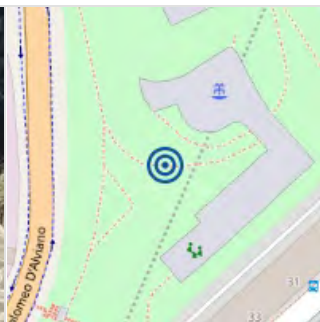
PERCORSO PEDONALE

PARAPETTO

Danneggiato	Si
Dimensioni	X -- Y --
Materiale	--
Note relative al rilievo	--

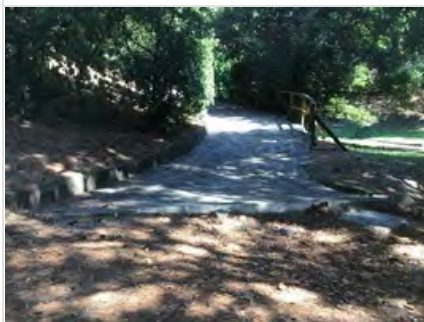
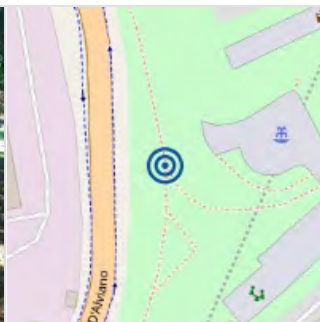
PERCORSO PEDONALE

DISLIVELLO

Altezza **17**  $\leq 2,5$  cm

Dimensioni **X 500,00** **Y --**  
cm

PS2103 (modificato)  
**Realizzazione di raccordo tra le pavimentazioni (dislivello > 5 cm)**

Realizzazione di raccordo tra le pavimentazioni mediante ricostruzione, in calcestruzzo, della fascia di contatto per collegare a raso e senza discontinuità le pavimentazioni adiacenti, incluse demolizioni e ripristini. Lunghezza come intera fascia di contatto, larghezza min 40 cm o secondo le caratteristiche del contesto, privo di p. trasversale.

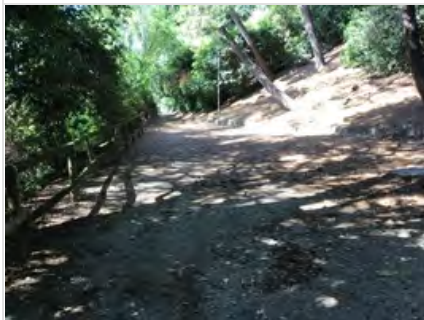
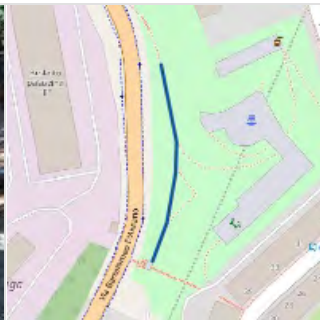
PERCORSO PEDONALE

PAVIMENTAZIONE

Sconnessioni	Si	
Dimensioni	X --	Y 15000,00 cm
Materiale	--

PS0677 (modificato)  
Pavimentazione del percorso sterrato

Realizzazione di percorso in calcestruzzo architettonico o terra stabilizzata, delimitato da cordoli a contrasto cromatico con funzione di guida naturale se le condizioni di contesto lo richiedono, raccordato a raso alle pavimentazioni adiacenti, inclusa la preparazione del fondo. Larghezza min 150 cm, eventuale p. longitudinale max 3%, privo di p. trasversale.

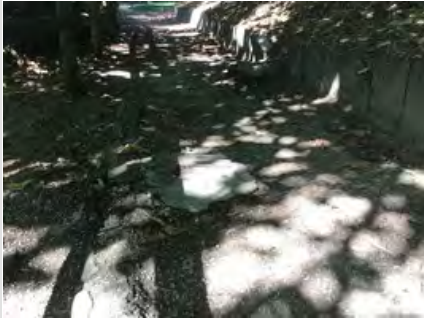
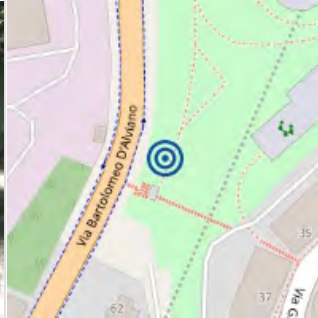
PERCORSO PEDONALE

OSTACOLO ORIZZONTALE

Risalti/incasso **Si**

Dimensioni **X-- Y--**

**PS2100 (modificato)**

**Verniciatura dell'elemento sporgente dalla pavimentazione**

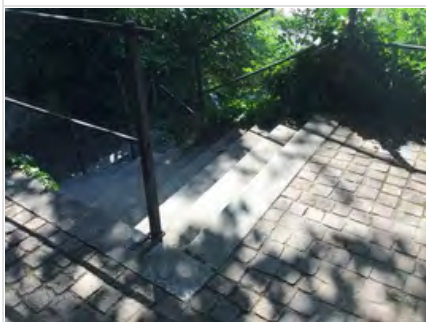
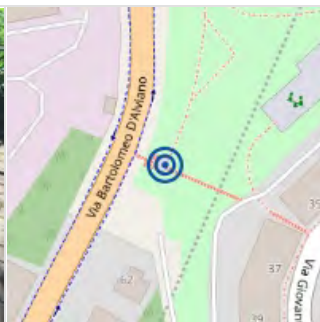
PERCORSO VERTICALE - SCALA

SEGNALETICA TATTILO PLANTARE

Assenza	Si
Dimensioni	X -- Y --
Materiale	--
Note relative al rilievo	--

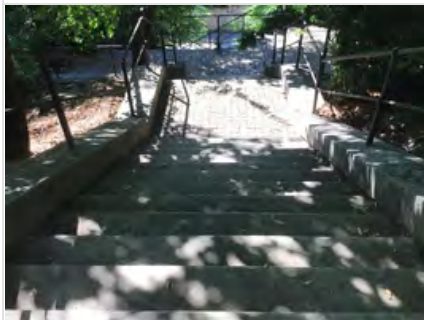
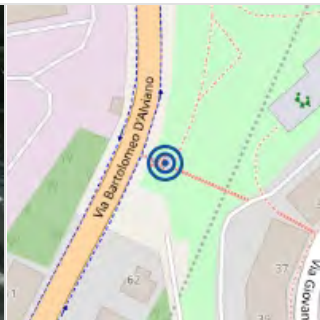
AREA VERDE

PERCORSO VERTICALE - SCALA

Gradino - Assenza contrasto cromatico	Si
Dimensioni	X 200,00 cm Y --
Materiale	--
Note relative al rilievo	Su tutti i gradini delle scale interne al parco

Considerando le condizioni di contesto, la lavorazione deve essere ripetuta al deteriorarsi del marcagradino.

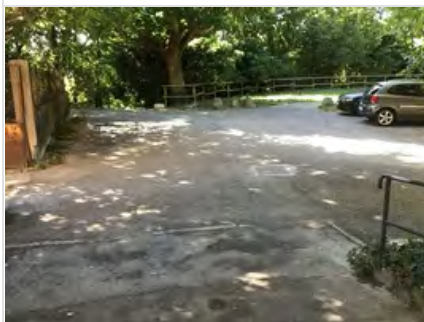
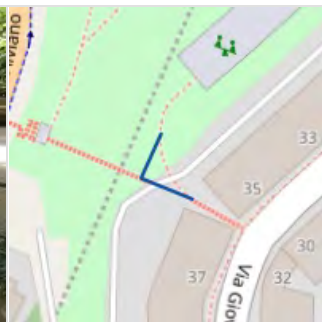
PERCORSO PEDONALE

SEGNALETICA TATTILO PLANTARE

Assenza	Si
Dimensioni	X -- Y 3000,00 cm
Materiale	--
Note relative al rilievo Per raccordare la scala che conduce al parco da via Orlandini all'ingresso a destra nella foto e alla scala la cui discesa inizia a sinistra nella foto.

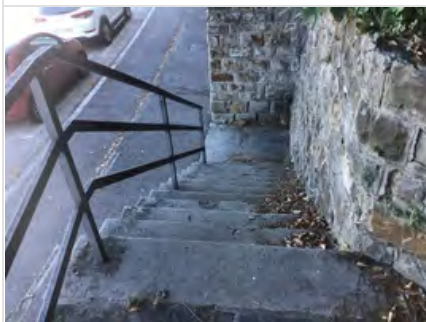
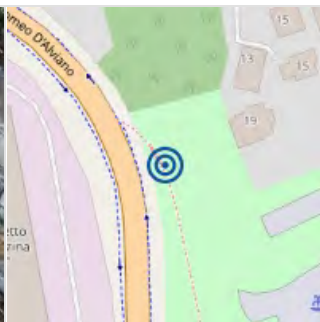
PERCORSO VERTICALE - SCALA

SEGNALETICA TATTILO PLANTARE

Assenza	Si
Dimensioni	X -- Y --
Materiale	--
Note relative al rilievo	--

PS2095 (modificato)  
Posa di segnaletica tattilo plantare

Inserimento nella pavimentazione di fascia in moduli tattilo-plantari codice "pericolo valicabile" (o "arresto pericolo" se concordato con le Associazioni Locali di riferimento) in cls, a contrasto cromatico e con larghezza pari al gradino, posati a raso e senza discontinuità rispetto alle pavimentazioni adiacenti, incluse demolizioni e ripristini.

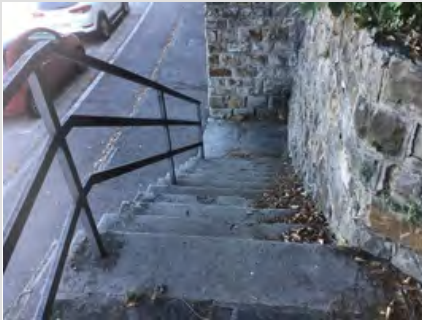
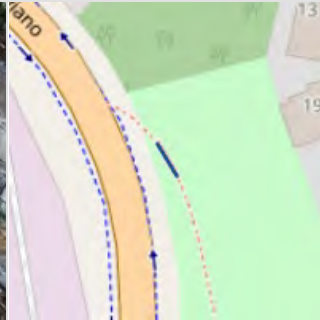
AREA VERDE

PERCORSO VERTICALE - SCALA

Gradino - Assenza contrasto cromatico	Si
Dimensioni	X -- Y --
Materiale	--
Note relative al rilievo	--

PS2080 (modificato)

Realizzazione di marca gradino - verniciatura

Considerando le condizioni di contesto, la lavorazione deve essere ripetuta al deteriorarsi del marcagradino.

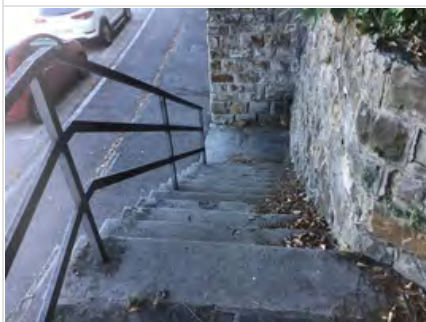
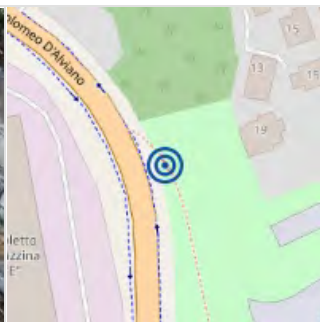
PERCORSO VERTICALE - SCALA

CORRIMANO

Non presente su entrambi  
i lati

Si

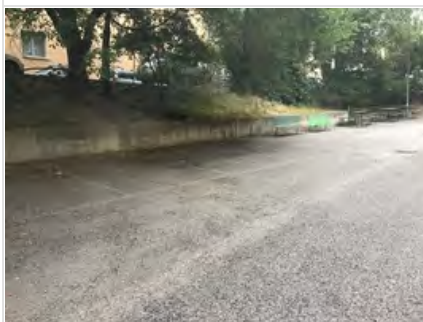
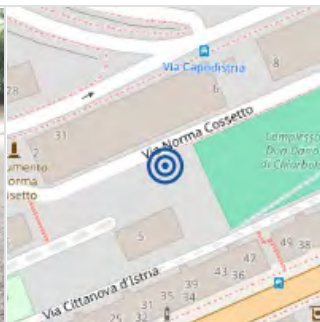
AREA PAVIMENTATA

STALLO RISERVATO

Assenza	Si
Dimensioni	X -- Y --
Materiale	--
<p>Note relative al rilievo</p> <p>Area sportiva (foto 1): accesso carrabile dalla strada privata via Umago (chiusa con sbarra), unico accesso pedonale all'area sportiva senza gradini. Area gioco via Cossetto (foto 2): è raggiungibile da via Norma Cossetto ma la pendenza longitudinale del marciapiede e la presenza di auto in sosta che lo occupano interamente inducono a considerare come unica possibilità di ingresso accessibile la realizzazione di uno o più stalli riservati nel piazzale antistante.</p>

PS0679 (modificato)

Realizzazione di stallo a pettine (percorso a raso)

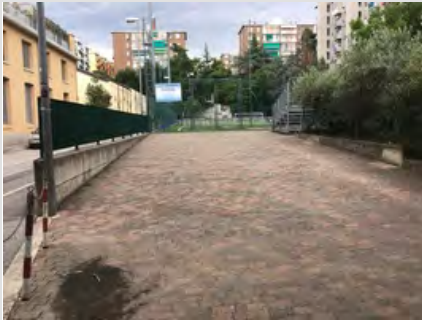
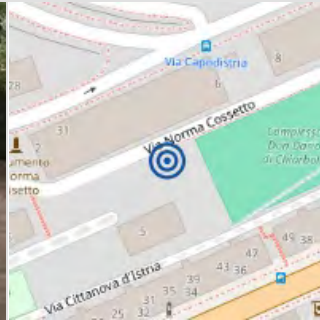
AREA PAVIMENTATA

PERCORSO PEDONALE

Pendenza longitudinale	8	≤ 5% – ammessa fino a ≤12% in caso di adeguamento
Dimensioni	X --	Y --
Materiale	--	
Note relative al rilievo	--

(modificato)  
**Criticità non risolvibile**  
 Criticità non risolvibile a causa delle caratteristiche del contesto.

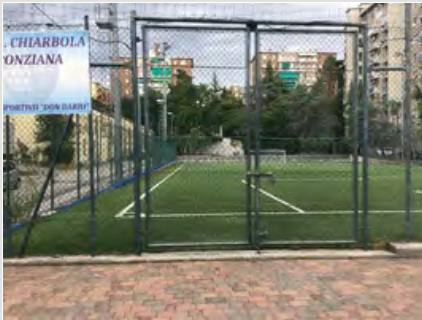
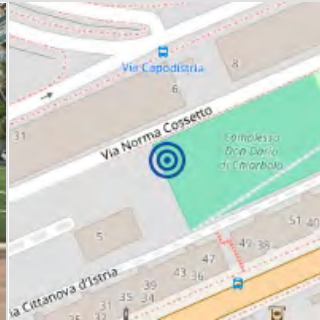
ACCESSO

DISLIVELLO

Altezza	5	≤ 2,5 cm
Dimensioni	X --	Y --
Materiale	--	
Note relative al rilievo	--

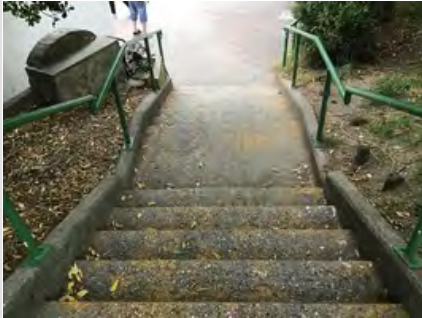
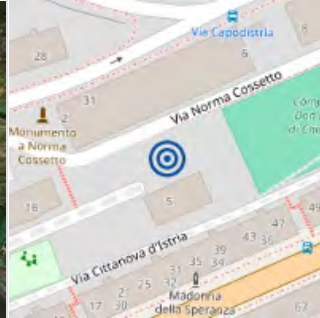
Percorso raccordato solo da gradini

Si

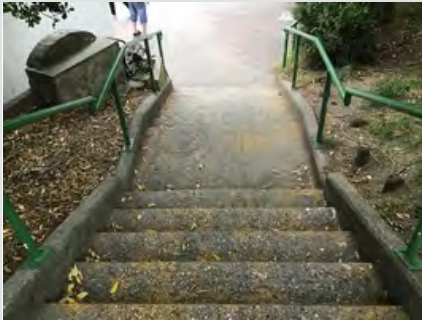
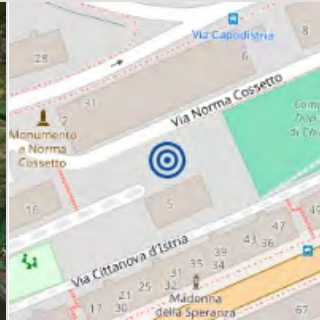
Gradino - Assenza contrasto cromatico	Si
Dimensioni	X 170,00 cm Y --
Materiale	--
Note relative al rilievo	15 gradini

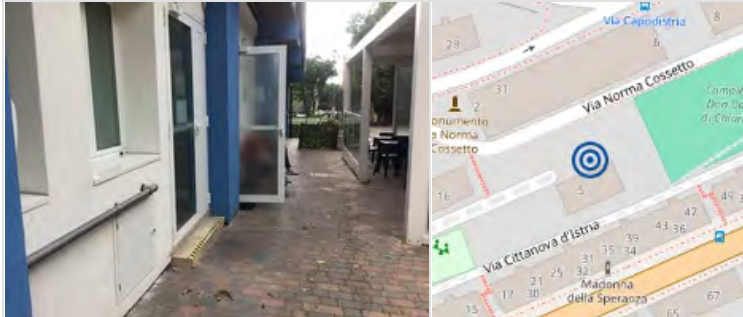
Altezza **10**  $\leq 2,5$  cm

Dimensioni **X--** **Y--**

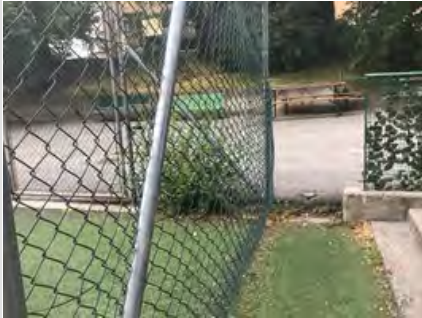
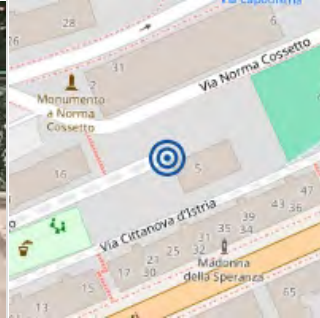
Altezza	20	≤ 2,5 cm
Dimensioni	X --	Y --
Materiale	--	
Note relative al rilievo	--

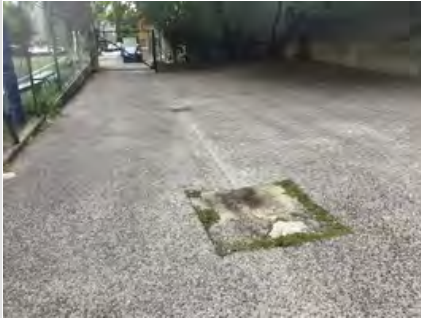
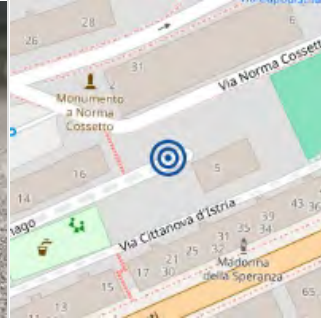
Sconnessioni	Si
Dimensioni	X-- Y--
Materiale	--
Note relative al rilievo	--

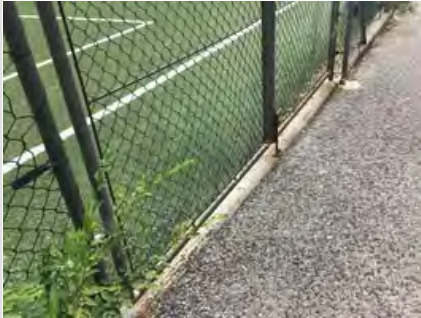
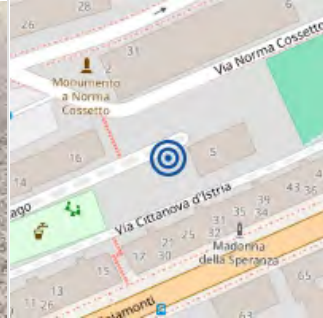
Altezza **5**  $\leq 2,5$  cm

Dimensioni **X--** **Y--**

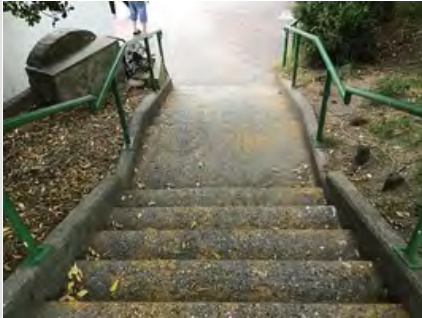
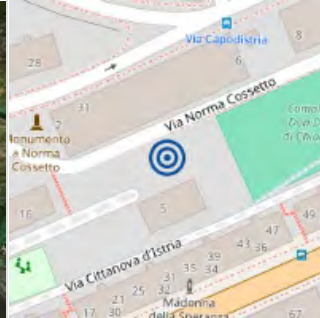
Assenza	Si
Dimensioni	X 170,00 cm Y --
Materiale	--
Note relative al rilievo	--

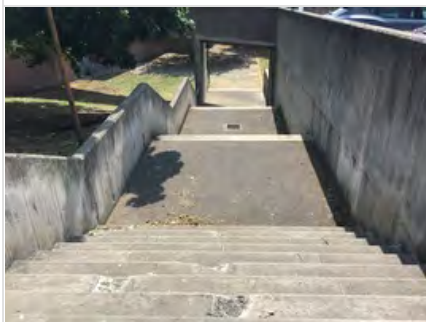
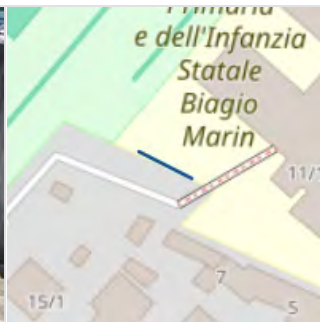
Assenza	Si
Dimensioni	X 3000,00 cm Y --
Materiale	--
Note relative al rilievo	Lunghezza un lato comprensiva di pianerottoli.

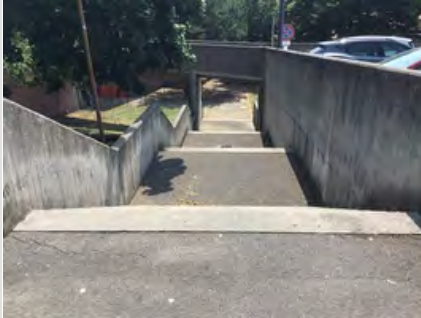
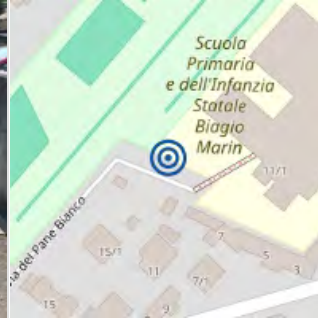
Assenza	Si
Dimensioni	X 300,00 cm Y --
Materiale	--
Note relative al rilievo Il corrimano continuo permette di segnalare l'inizio e la fine delle quattro rampe successive

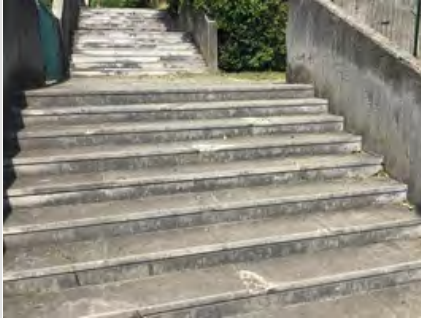
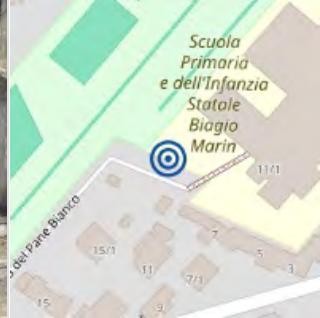
Gradino - Danneggiato

Si

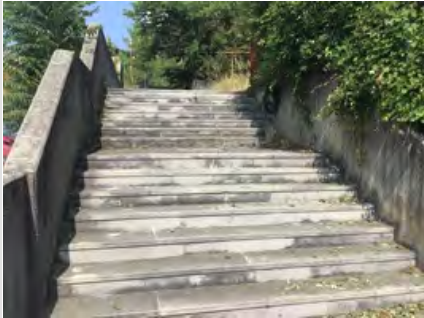
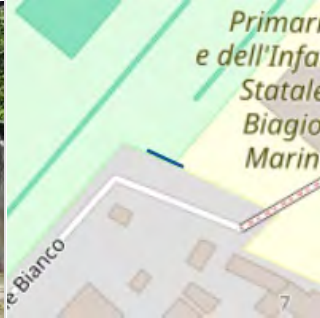
Assenza	Si
Dimensioni	X 650,00 cm Y --
Materiale	--
Note relative al rilievo	--

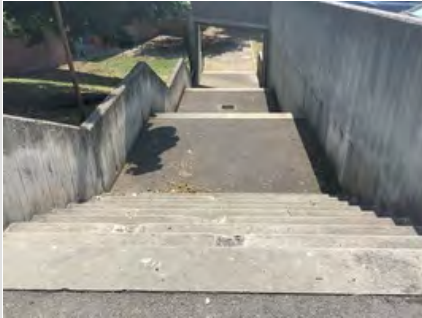
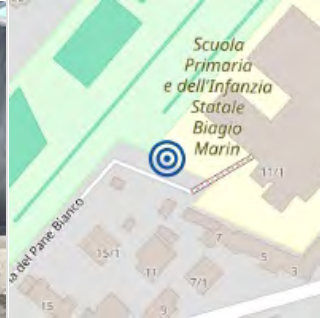
Gradino - Assenza contrasto cromatico **Si**

Dimensioni **X 300,00 cm** **Y --**

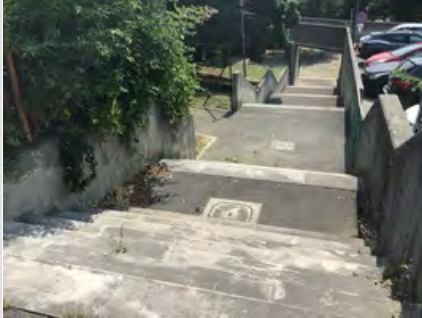
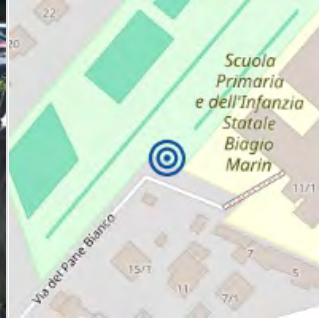
Gradino - Assenza contrasto cromatico	Si
Dimensioni	X 300,00 cm Y --
Materiale	--
Note relative al rilievo	13 alzate

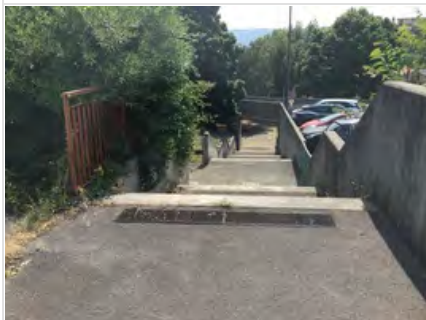
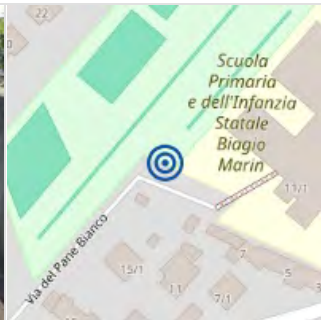
Assenza	Si
Dimensioni	X 300,00 cm Y --
Materiale	--
Note relative al rilievo	--

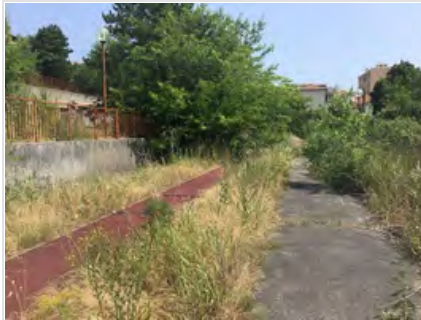
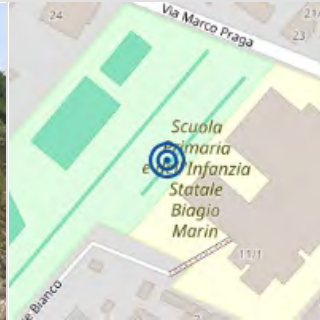
Vegetazione	Si
Dimensioni	X -- Y --
Materiale	--
Note relative al rilievo	La vegetazione evidenzia l'inutilizzo dell'area.

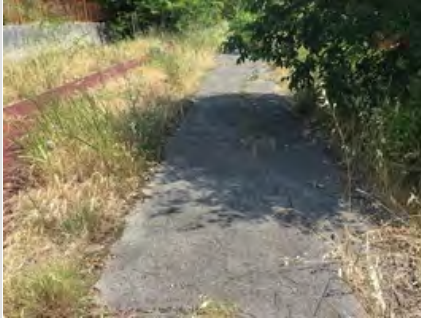
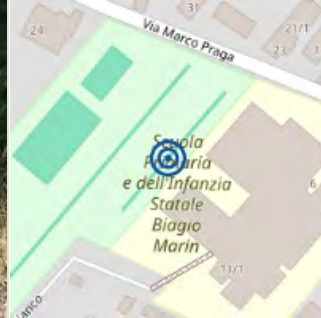
Sconnessioni	Si
Dimensioni	X -- Y --
Materiale	--
Note relative al rilievo Sconnessioni e deformazioni diffuse sull'intera area pavimentata, compresa la superficie per la pratica sportiva.

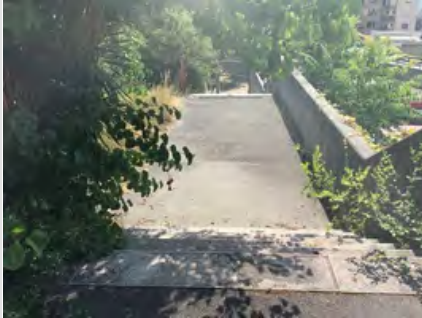
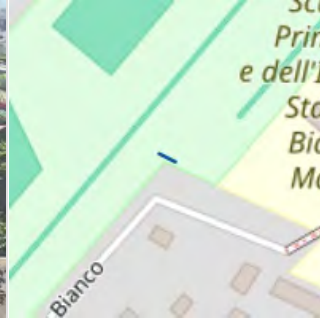
**CORRIMANO**

Assenza	Si
Dimensioni	X 300,00 cm Y --
Materiale	--
Note relative al rilievo	--

PS0332 (modificato)  
Posa di corrimano

Posa di doppio corrimano in acciaio ancorato alla parete o al parapetto esistente, composto da corrimano superiore ad h 90/100 cm e corrimano inferiore ad h 75 cm, prolungati di 30 cm oltre il termine della rampa, verniciati in tinta contrastante rispetto alla parete, incluse opere murarie, demolizioni e ripristini.

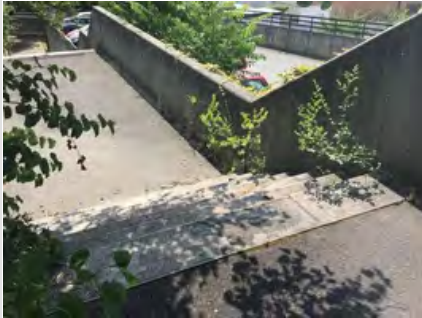
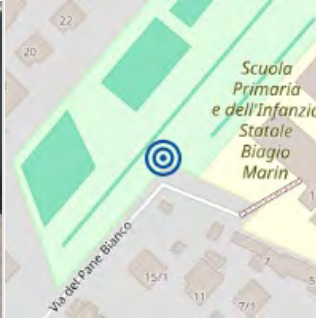
PERCORSO VERTICALE - SCALA

Gradino - Assenza contrasto cromatico **Si**

Dimensioni **X 300,00 cm** **Y --**

Considerando le condizioni di contesto, la lavorazione deve essere ripetuta al deteriorarsi del marcagradino.

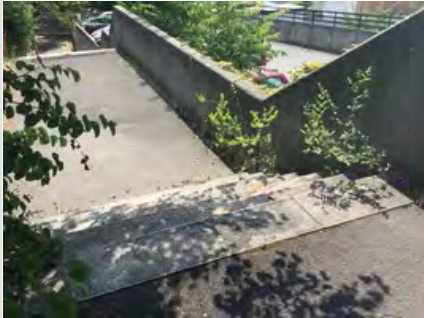
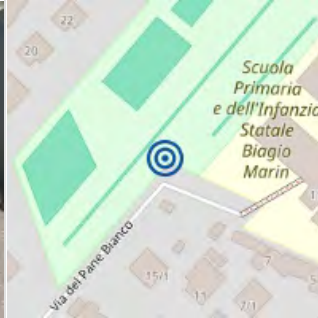
SEGNALETICA TATTILO PLANTARE

Assenza	Si
Dimensioni	X -- Y --
Materiale	--
Note relative al rilievo	--

PS0756 (modificato)  
Posa di segnaletica tattilo plantare

Inserimento nella pavimentazione di fascia in moduli tattilo-plantari codice "pericolo valicabile" (o "arresto pericolo" se concordato con le Associazioni Locali di riferimento) in cls, a contrasto cromatico e con larghezza pari al gradino, posati a raso e senza discontinuità rispetto alle pavimentazioni adiacenti, incluse demolizioni e ripristini.

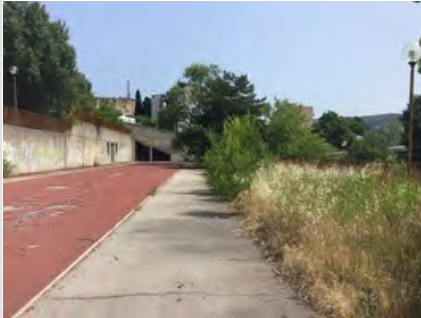
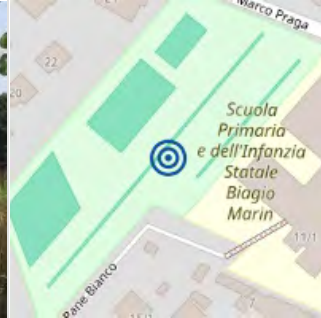
**OSTACOLO VERTICALE**

Vegetazione	Si	
Dimensioni	X --	Y --
Materiale	--	
Note relative al rilievo	La vegetazione evidenzia l'inutilizzo dell'area.

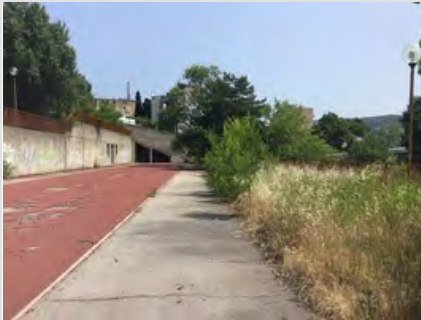
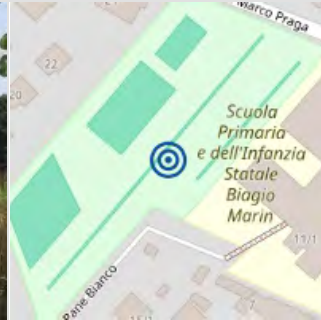
PAVIMENTAZIONE

Sconnessioni	Si
Dimensioni	X -- Y --
Materiale	--
Note relative al rilievo Sconnessioni e deformazioni diffuse sull'intera area pavimentata, compresa la superficie per la pratica sportiva.

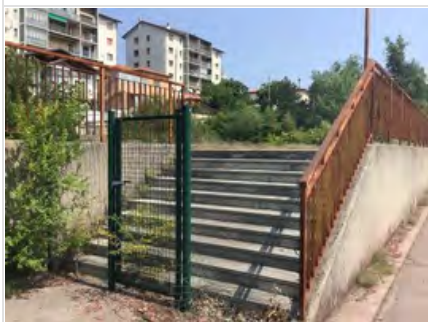
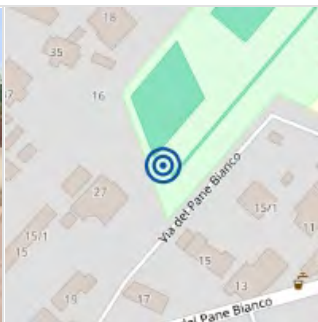
**CORRIMANO**

Assenza	Si
Dimensioni	X 450,00 cm Y --
Materiale	--
Note relative al rilievo	--

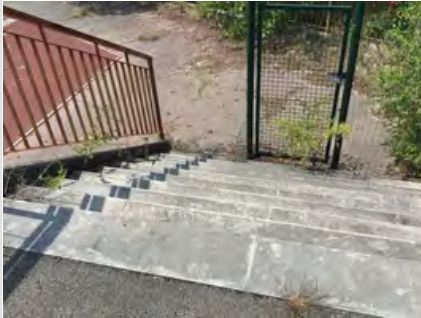
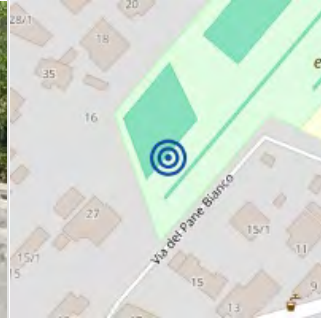
PERCORSO VERTICALE - SCALA

Gradino - Assenza contrasto cromatico	Si
Dimensioni	X 300,00 cm Y --
Materiale	--
Note relative al rilievo	9 gradini

Realizzazione di marca gradino mediante verniciatura dello spigolo del gradino in colore in contrasto rispetto alla pedata. Considerando le condizioni di contesto, la lavorazione deve essere ripetuta al deteriorarsi del marcagradino.

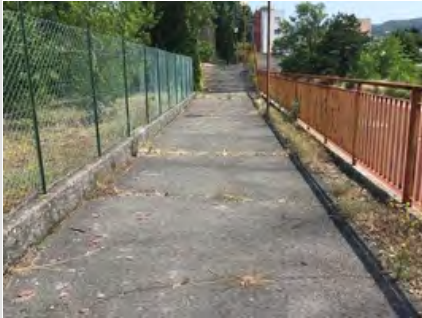
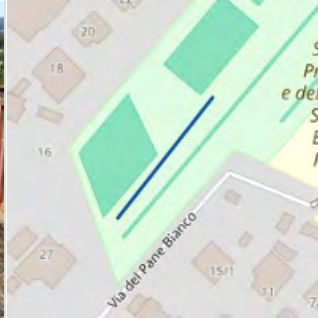
PAVIMENTAZIONE

Sconnessioni **Si**

Dimensioni **X 300,00 cm** **Y --**

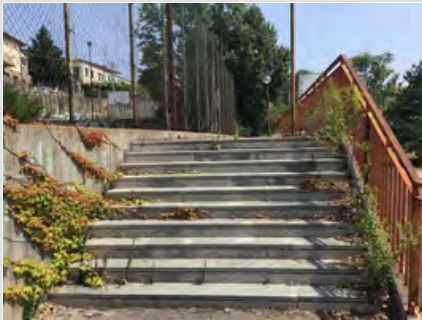
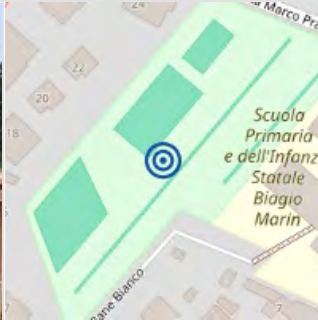
**CORRIMANO**

Assenza	Si
Dimensioni	X 450,00 cm Y --
Materiale	--
Note relative al rilievo	--

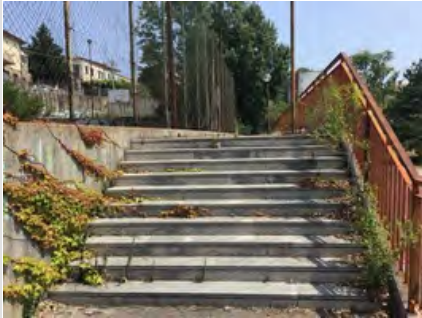
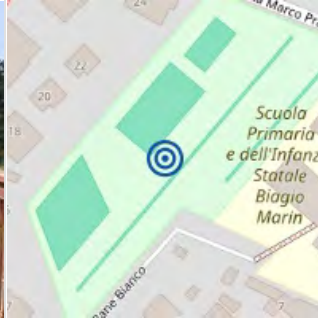
PERCORSO VERTICALE - SCALA

Gradino - Assenza contrasto cromatico	Si
Dimensioni	X 300,00 cm Y --
Materiale	--
Note relative al rilievo	9 gradini

Considerando le condizioni di contesto, la lavorazione deve essere ripetuta al deteriorarsi del marcagradino.

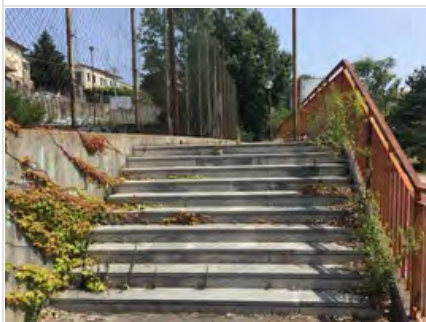
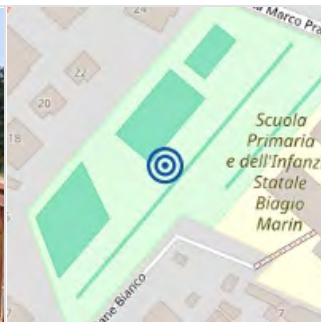
SEGNALETICA TATTILO PLANTARE

Assenza	Si
Dimensioni	X 300,00 cm Y --
Materiale	--
Note relative al rilievo	--

PS0756 (modificato)  
Posa di segnaletica tattilo plantare

Inserimento nella pavimentazione di fascia in moduli tattilo-plantari codice "pericolo valicabile" (o "arresto pericolo" se concordato con le Associazioni Locali di riferimento) in cls, a contrasto cromatico e con larghezza pari al gradino, posati a raso e senza discontinuità rispetto alle pavimentazioni adiacenti, incluse demolizioni e ripristini.

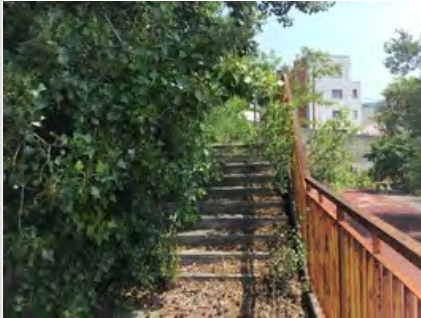
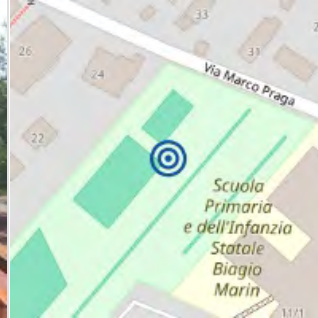
**CORRIMANO**

Assenza	Si
Dimensioni	X 450,00 cm Y --
Materiale	--
Note relative al rilievo	--

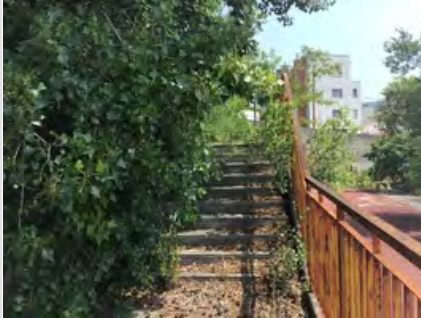
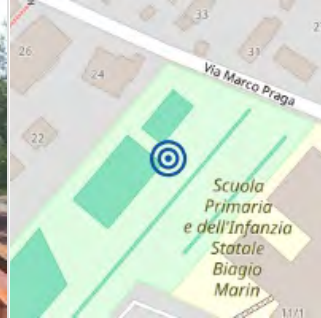
PERCORSO VERTICALE - SCALA

Gradino - Assenza contrasto cromatico	Si
Dimensioni	X -- Y --
Materiale	--
Note relative al rilievo	9 gradini

Considerando le condizioni di contesto, la lavorazione deve essere ripetuta al deteriorarsi del marcagradino.

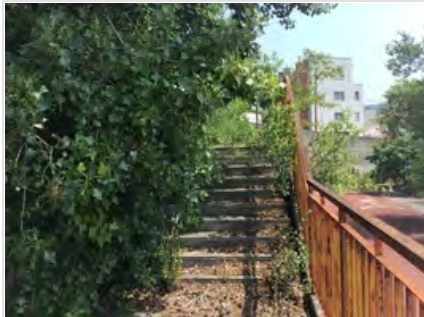
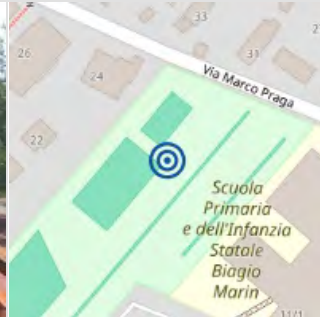
SEGNALETICA TATTILO PLANTARE

Assenza	Si
Dimensioni	X -- Y --
Materiale	--
Note relative al rilievo	--

PS0756 (modificato)  
Posa di segnaletica tattilo plantare

Inserimento nella pavimentazione di fascia in moduli tattilo-plantari codice "pericolo valicabile" (o "arresto pericolo" se concordato con le Associazioni Locali di riferimento) in cls, a contrasto cromatico e con larghezza pari al gradino, posati a raso e senza discontinuità rispetto alle pavimentazioni adiacenti, incluse demolizioni e ripristini.

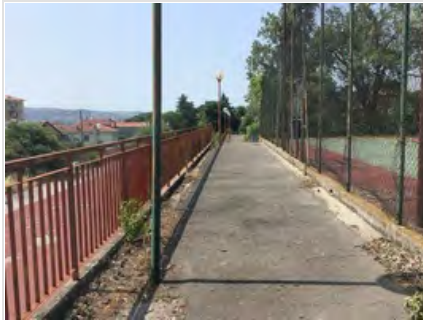
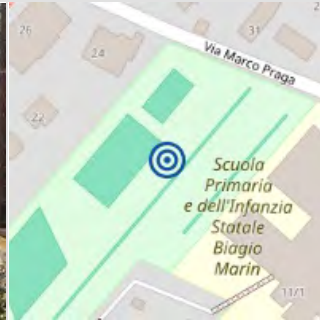
OSTACOLO VERTICALE

Palo luce	Si
Dimensioni	X -- Y --
Materiale	--
Note relative al rilievo	Lunghezza del percorso con i pali circa 120 m

PS2120

Realizzazione di aiuola

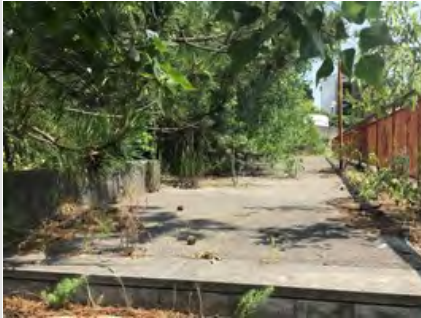
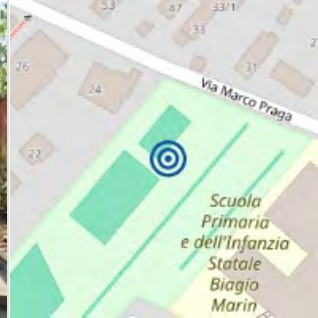
OSTACOLO VERTICALE

Vegetazione	Si	
Dimensioni	X --	Y --
Materiale	--	
Note relative al rilievo	La vegetazione evidenzia l'inutilizzo dell'area.

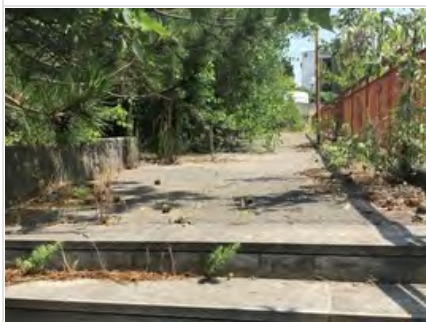
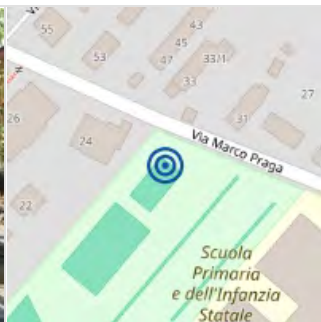
PERCORSO PEDONALE

Percorso raccordato solo da gradini	Si
Dimensioni	X-- Y--
Materiale	--
Note relative al rilievo	--

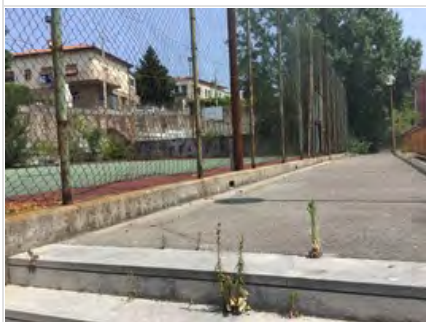
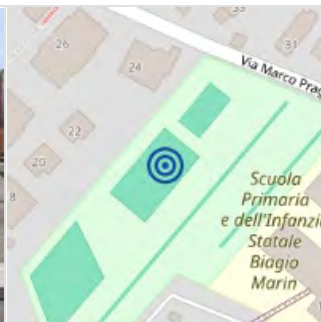
PERCORSO PEDONALE

Percorso raccordato solo da gradini

Si

**Criticità non risolvibile**

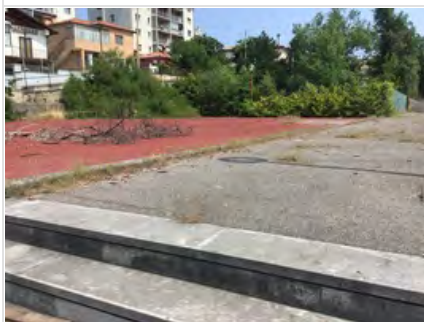
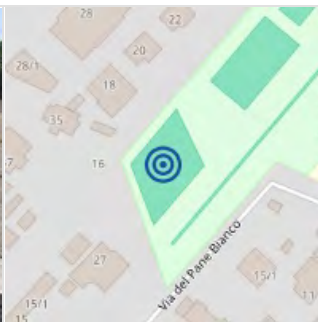
PERCORSO PEDONALE

Percorso raccordato solo da gradini	Si
Dimensioni	X -- Y --
Materiale	--
Note relative al rilievo	--

(modificato)  
Criticità non risolvibile

Criticità non risolvibile a causa delle caratteristiche del contesto.  
Fare riferimento alla Scheda 1005 per un'ipotesi di soluzione.

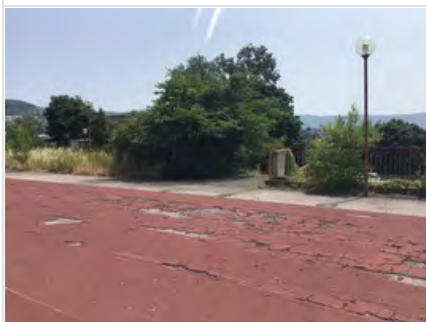
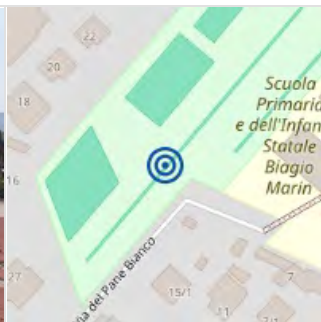
PERCORSO PEDONALE

Percorso raccordato solo da gradini	Si
Dimensioni	X -- Y --
Materiale	--
Note relative al rilievo	--
