# COMUNE DI TRIESTE

## PIANO ELIMINAZIONE BARRIERE ARCHITETTONICHE (PEBA)

Servola – Chiarbola – San Giacomo

### 05 AMBITO URBANO – AREE SCOPERTE SCHEDE DELLE CRITICITÀ con mappatura della criticità

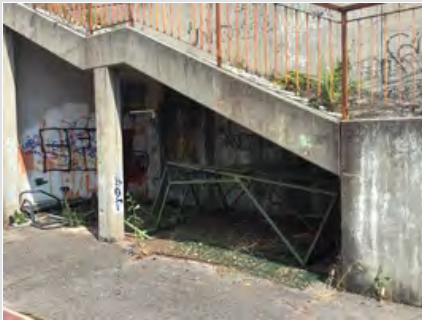
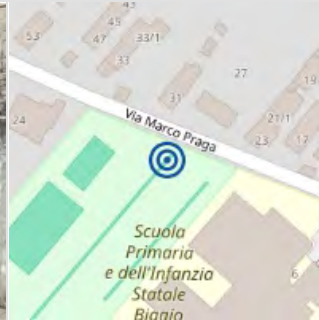
OSTACOLO VERTICALE

Manufatto edilizio o tecnologico sporgente	Si
Dimensioni	X -- Y --
Materiale	--
Note relative al rilievo	--

PS2121 (modificato)  
Realizzazione di parete divisoria

Realizzazione di parete divisoria per delimitare la zona sottostante la rampa di scale fino all'altezza di 210 cm.

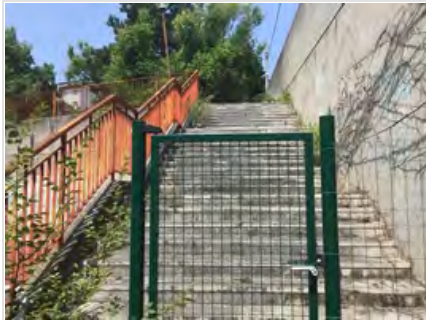
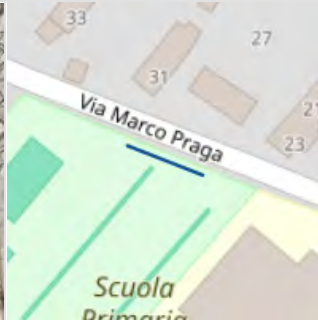
**CORRIMANO**

Assenza	Si
Dimensioni	X 2000,00 cm Y --
Materiale	--
Note relative al rilievo	--

PS0332 (modificato)  
Posa di corrimano

Posa di doppio corrimano in acciaio ancorato alla parete o al parapetto esistente, composto da corrimano superiore ad h 90/100 cm e corrimano inferiore ad h 75 cm, prolungati di 30 cm oltre il termine della rampa, verniciati in tinta contrastante rispetto alla parete, incluse opere murarie, demolizioni e ripristini.

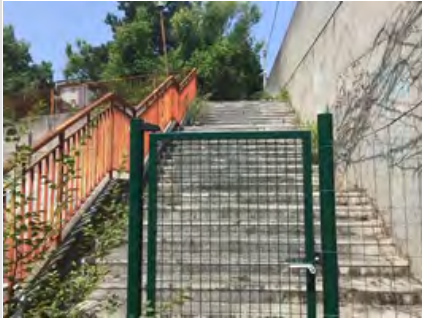
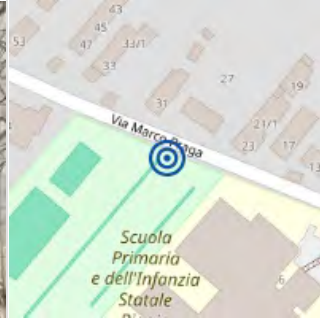
PERCORSO VERTICALE - SCALA

Gradino - Assenza contrasto cromatico	Si
Dimensioni	X -- Y --
Materiale	--
Note relative al rilievo	--

Considerando le condizioni di contesto, la lavorazione deve essere ripetuta al deteriorarsi del marcagradino.

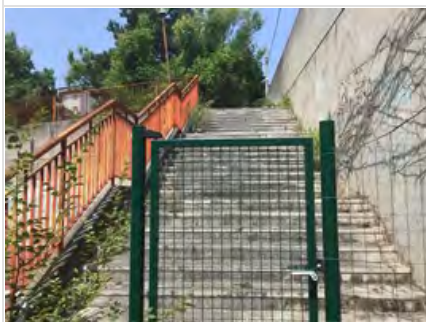
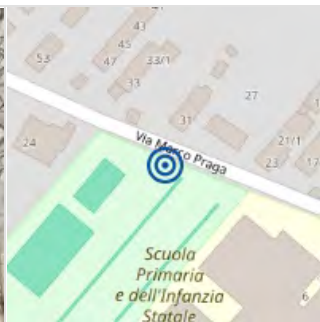
SEGNALETICA TATTILO PLANTARE

Assenza	Si
Dimensioni	X -- Y --
Materiale	--
Note relative al rilievo	--

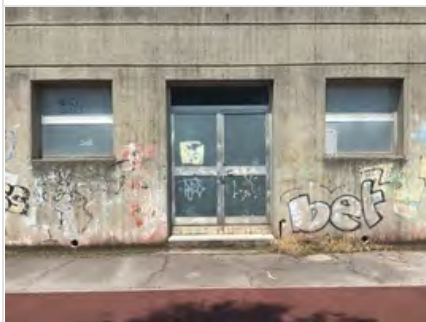
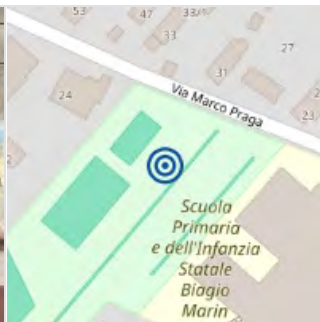
DISLIVELLO

Altezza **40**  $\leq 2,5$  cm

Dimensioni **X --** **Y --**

**Realizzazione di area in piano antistante la porta e rampa**

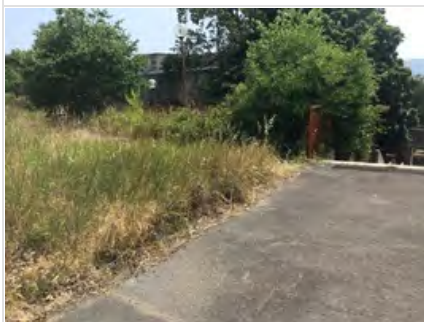
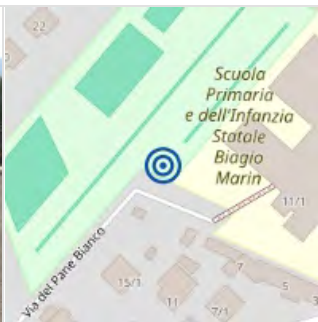
PERCORSO PEDONALE

Percorso raccordato solo da gradini

Si

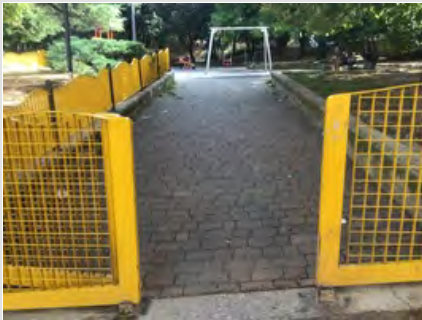
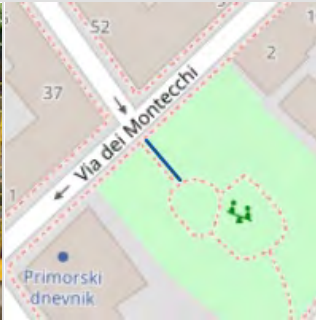
PERCORSO PEDONALE

Pendenza trasversale	7.9	≤ 1%
Dimensioni	X 290,00 cm	Y 1000,00 cm
Materiale	--	
Note relative al rilievo Anche pendenza longitudinale fino a 8% .

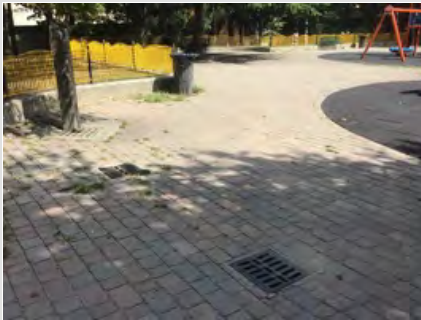
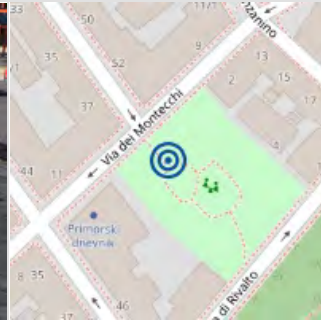
OSTACOLO ORIZZONTALE

Maglia attraversabile da sfera di 2 cm

Si

PS2115 (modificato)

Sostituzione della caditoia o della griglia

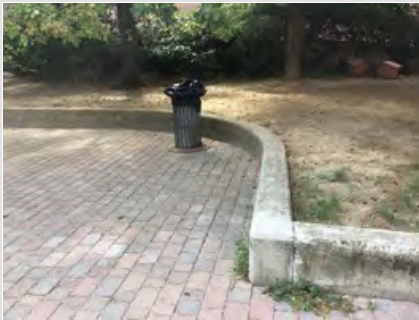
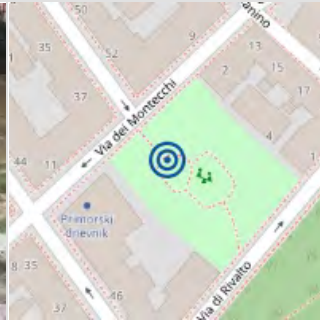
OSTACOLO VERTICALE

Cestino/cassonetto **Si**

Dimensioni **X-- Y--**

PS2116 (modificato)  
**Spostamento del cestino**

Spostamento del cestino in area esterna al percorso in modo da non provocare restringimenti e non costituire ostacolo lungo la guida naturale per le persone con disabilità visive.  
 Larghezza libera del percorso min 120 cm.  
 In alternativa, se è possibile garantire la larghezza minima del percorso sopra indicata, sostituire il cestino con altro con appoggio continuo a terra e privo di parti a sbalzo (non computato).

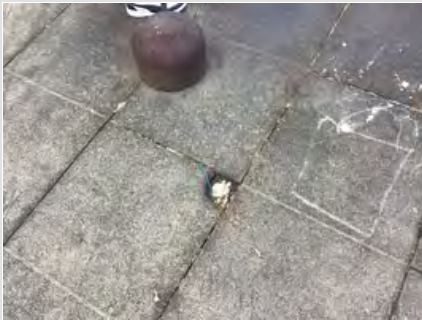
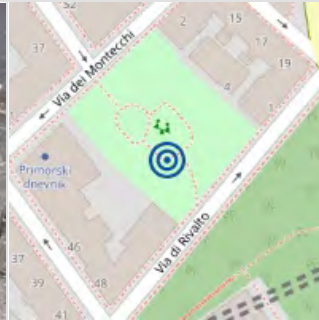
PAVIMENTAZIONE

Sconnessioni	Si
Dimensioni	X -- Y --
Materiale	--
Note relative al rilievo	--

Riparazione puntuale della pavimentazione mediante sostituzione dell'elemento deteriorato per ripristinare la planarità e la continuità del piano di calpestio, da raccordare a raso e senza discontinuità alle pavimentazioni adiacenti.

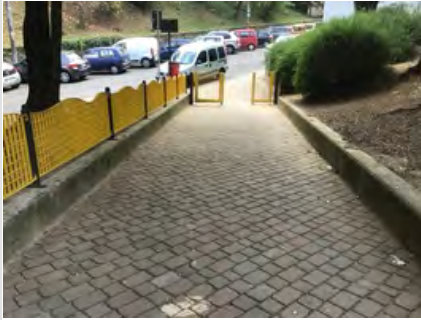
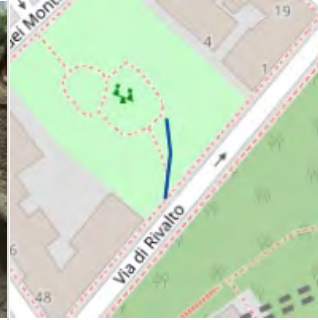
PERCORSO PEDONALE

Pendenza longitudinale	6	≤ 5% – ammessa fino a ≤12% in caso di adeguamento
Dimensioni	X--	Y--
Materiale	--	
Note relative al rilievo Alcuni tratti fino 8%. Anche assenza di area in piano.

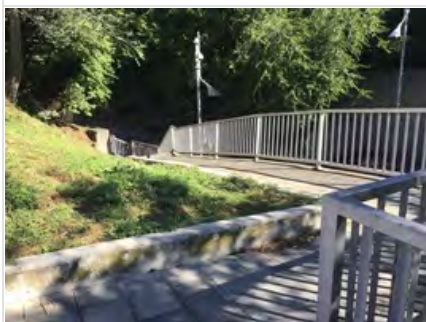
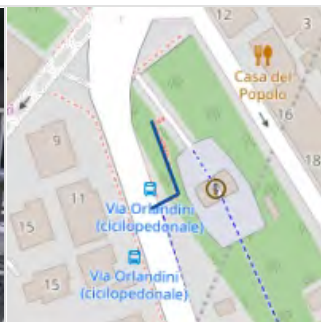
**CORRIMANO**

Assenza	Si
Dimensioni	X 1700,00 cm Y --
Materiale	--
Note relative al rilievo	--

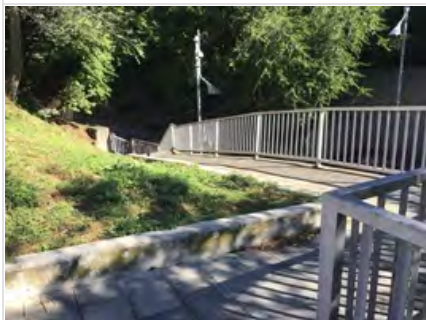
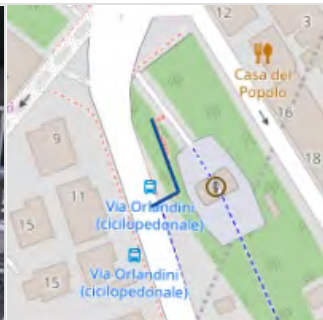
ID Scheda  
**E 5897-2604**

**CORRIMANO**

Non ergonomico	Si
Dimensioni	X 1700,00 cm Y --
Materiale	--
Note relative al rilievo Si considera come corrimano la parte superiore del parapetto a sezione quadrata.

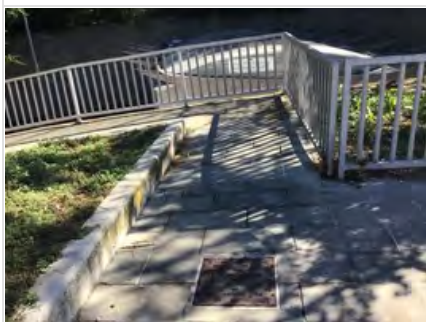
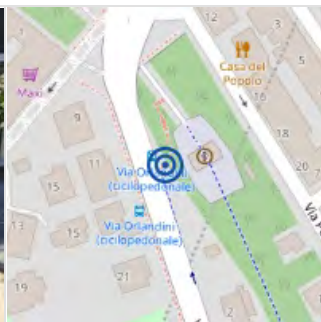
**E 5897-2606**

Pendenza trasversale	9	0%
Dimensioni	X 150,00 cm	Y 550,00 cm
Materiale	--	
Note relative al rilievo	--

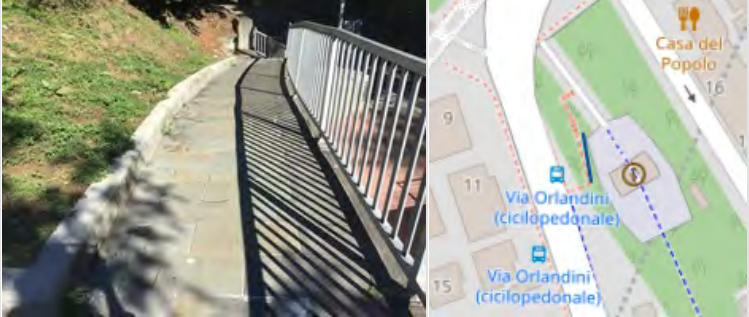
ID Scheda  
**E 5897-2607**

Pendenza longitudinale <b>18.6</b>	≤ 8% – ammessa fino a ≤12% in caso di adeguamento
	Dimensioni <b>X 150,00 cm</b> <b>Y 1200,00 cm</b>	
	Materiale <b>--</b>	
	Note relative al rilievo <b>Il tratto in primo piano nella foto presenta pendenza di 9,3%.</b>

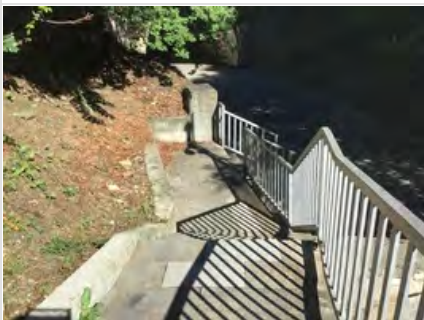
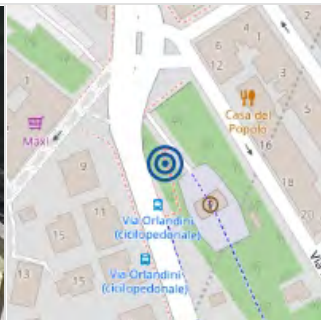
ID Scheda  
**E 5897-2609**

**CORRIMANO**

Assenza	Si
Dimensioni	X 350,00 cm Y --
Materiale	--
Note relative al rilievo	--

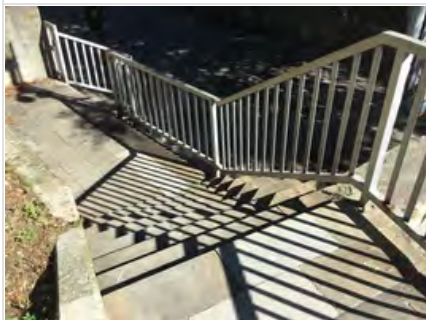
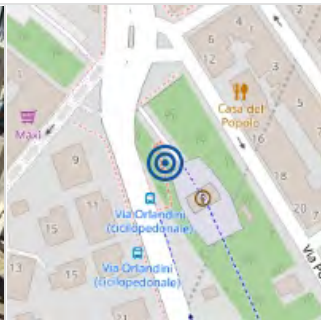
**CORRIMANO**

Non ergonomico	Si
Dimensioni	X-- Y--
Materiale	--
Note relative al rilievo	--

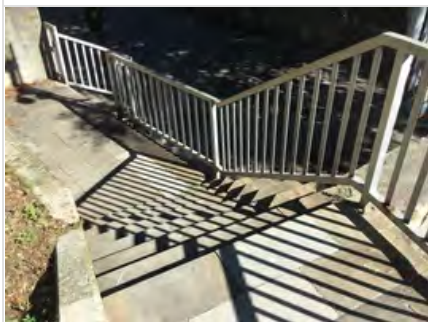
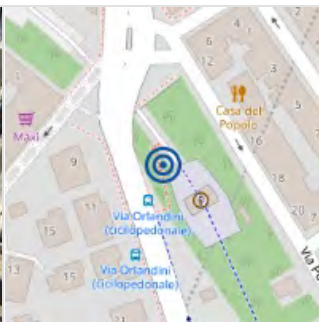
SEGNALETICA TATTILO PLANTARE

Assenza	Si
Dimensioni	X 150,00 cm Y --
Materiale	--
Note relative al rilievo	--

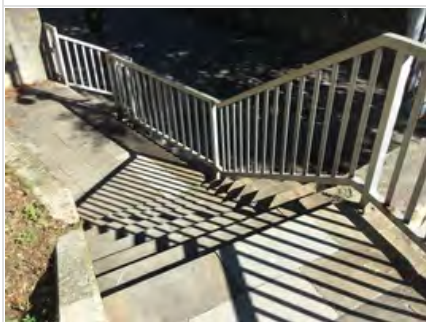
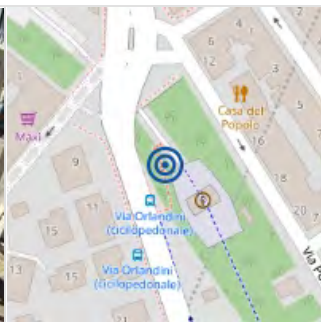
Gradino - Assenza contrasto cromatico	Si
Dimensioni	X 150,00 cm Y --
Materiale	--
Note relative al rilievo	Sei gradini

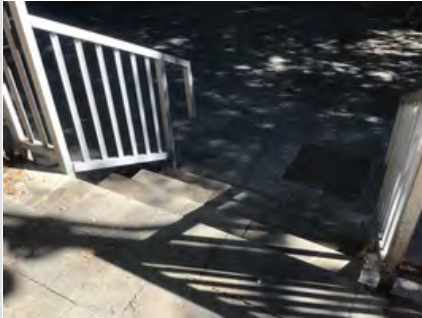
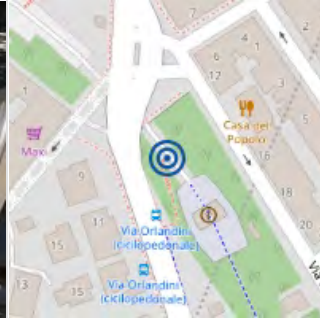
**CORRIMANO**

Non ergonomico	Si
Dimensioni	X 250,00 cm Y --
Materiale	--
Note relative al rilievo	--

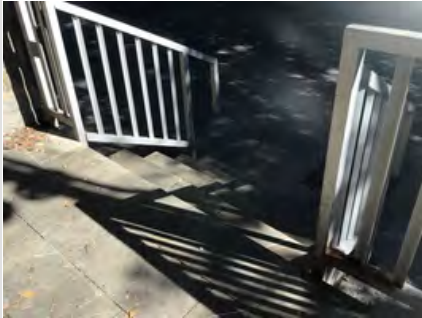
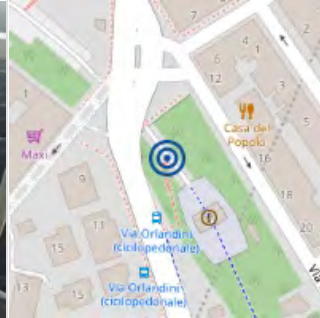
SEGNALETICA TATTILO PLANTARE

Assenza	Si
Dimensioni	X 150,00 cm Y --
Materiale	--
Note relative al rilievo	--

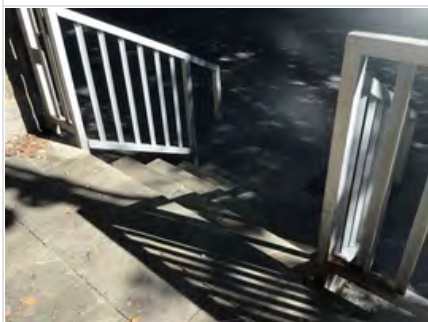
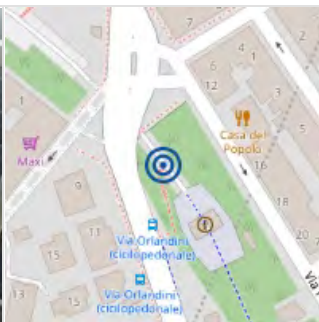
Gradino - Assenza contrasto cromatico	Si
Dimensioni	X 180,00 cm Y --
Materiale	--
Note relative al rilievo	Quattro gradini

**PS2108 (modificato)**  
**Realizzazione di marca gradino - verniciatura**  
 Realizzazione di marca gradino mediante verniciatura dello spigolo del gradino in colore in contrasto rispetto alla pedata.  
 Considerando le condizioni di contesto, la lavorazione deve essere ripetuta al deteriorarsi del marcagradino.

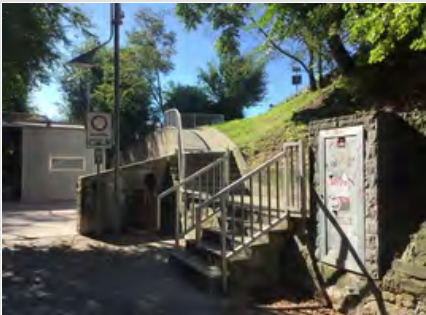
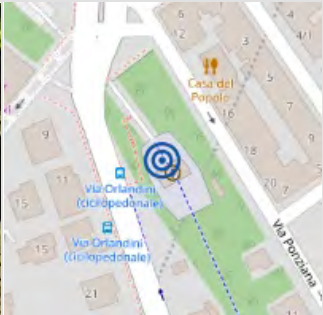
Percorso raccordato solo da gradini	Si
Dimensioni	X -- Y --
Materiale	--
Note relative al rilievo	--

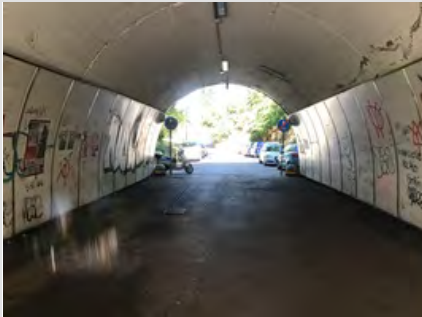
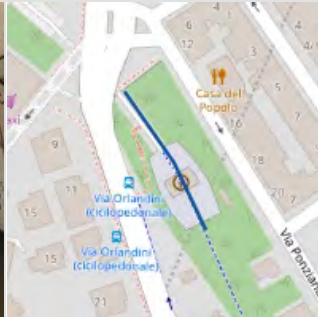
Interazione con ciclabilità	Si
Dimensioni	X 6000,00 cm Y --
Materiale	--
Note relative al rilievo	--

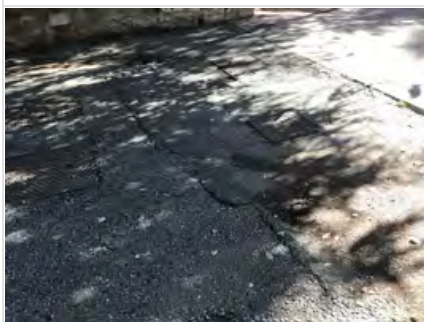
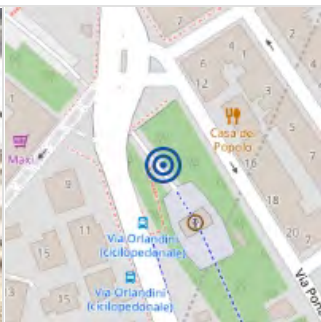
Sconnessioni	Si	
Dimensioni	X 450,00 cm	Y 650,00 cm
Materiale	--	
Note relative al rilievo	Intera area tra le scale e la pavimentazione in cemento liscio.

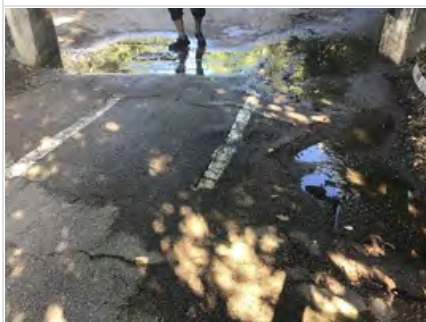
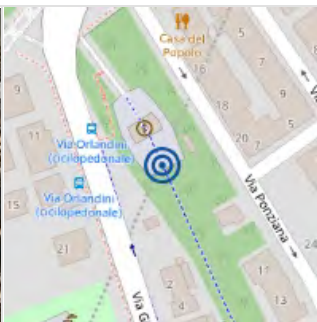
Sconnessioni	Si	
Dimensioni	X 500,00 cm	Y 300,00 cm
Materiale	--	
Note relative al rilievo	Anche sconnessioni del raccordo in pietra tra i muri di contenimento

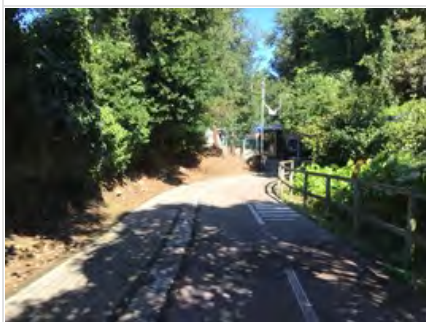
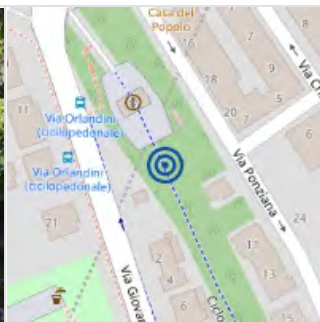
PROTEZIONE

Assenza	Si
Dimensioni	X 1200,00 cm Y --
Materiale	--
Note relative al rilievo	--

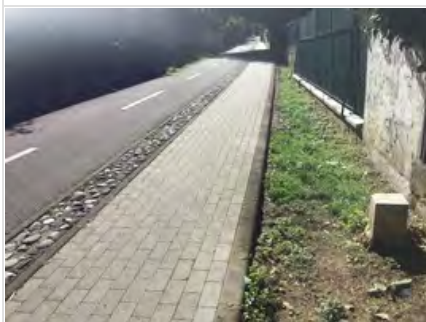
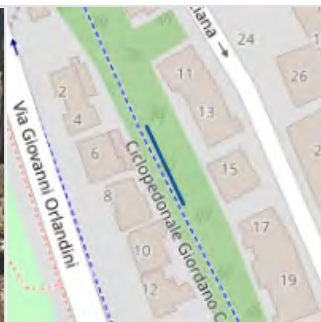
PERCORSO PEDONALE

PROTEZIONE

Assenza	Si
Dimensioni	X 3700,00 cm Y --
Materiale	--
Note relative al rilievo	--

**PS2135 (modificato)**  
**Realizzazione di guida naturale (cordolo)**

Posa di cordolo in pietra con funzione di delimitazione fisica e percettiva del margine del percorso, a contrasto cromatico rispetto alla pavimentazione, incluse demolizioni e ripristini. Altezza 10 cm dalla quota della pavimentazione.

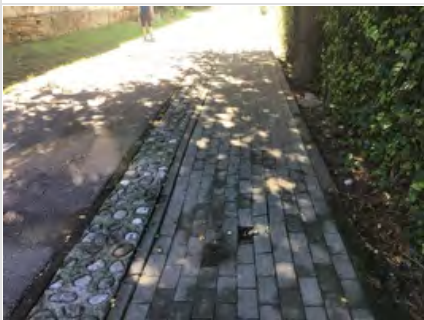
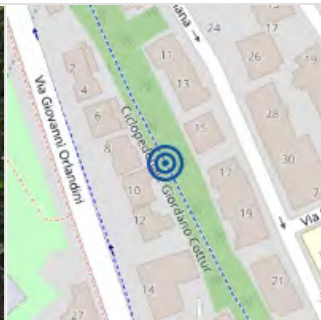
PERCORSO PEDONALE

PAVIMENTAZIONE

Sconnessioni	Si	
Dimensioni	X 140,00 cm	Y 1200,00 cm
Materiale	--

Note relative al rilievo  
Infossamento e successivo rialzo della pavimentazione il secondo per radici affioranti.

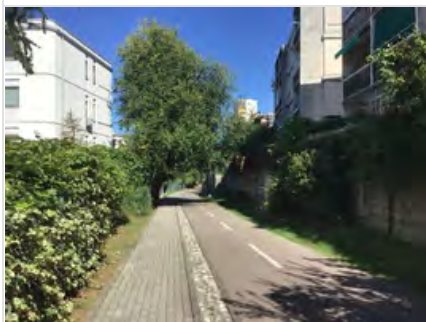
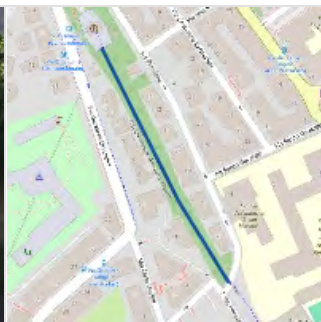
AREA PAVIMENTATA

PERCORSO PEDONALE

Ripiano orizzontale -  
Assenza

Si

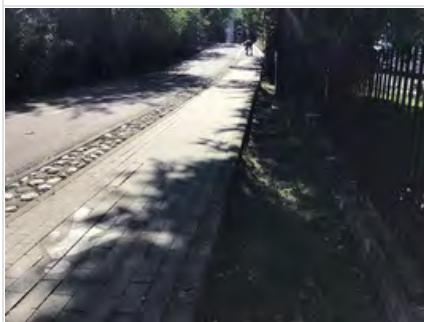
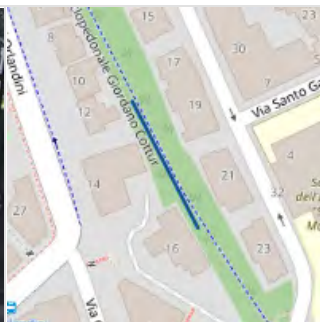
PERCORSO PEDONALE

PROTEZIONE

Assenza	Si
Dimensioni	X 3000,00 cm Y --
Materiale	--
Note relative al rilievo	Dislivello laterale al percorso privo di protezione

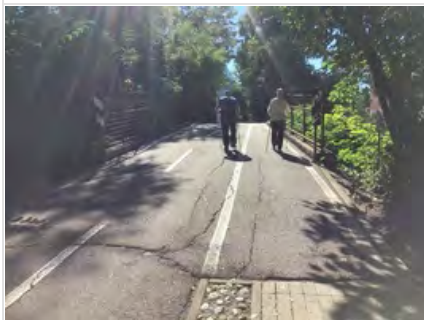
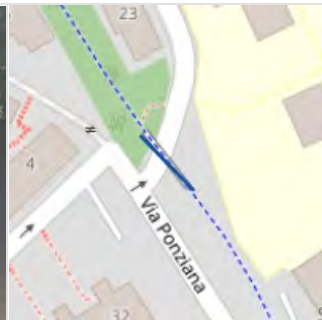
AREA PAVIMENTATA

PERCORSO PEDONALE

Pendenza longitudinale	8.4	≤ 5% – ammessa fino a ≤12% in caso di adeguamento
Dimensioni	X 400,00 cm	Y 3000,00 cm
Materiale	--	
Note relative al rilievo	--

PS1308 (modificato)

Demolizione e ricostruzione del percorso con risagomatura

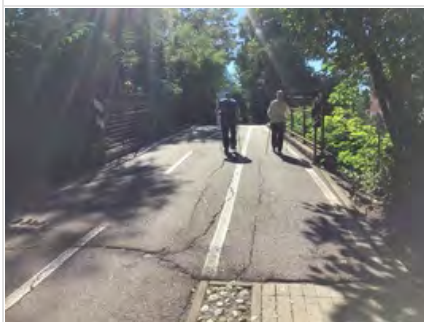
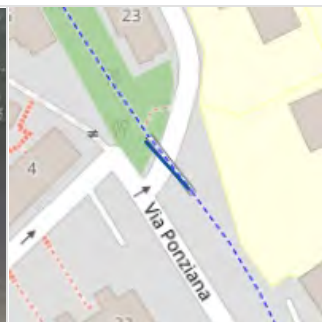
PERCORSO PEDONALE

PROTEZIONE

Assenza	Si
Dimensioni	X -- Y --
Materiale	--
Note relative al rilievo	--

PS2137 (modificato)

**Realizzazione di guida naturale (inserto nella pavimentazione)**

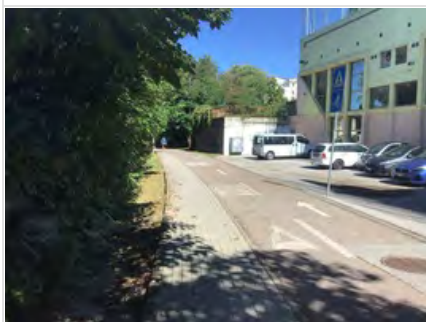
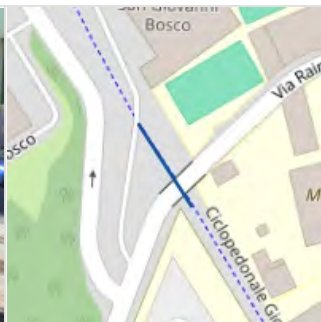
PERCORSO PEDONALE

PROTEZIONE

Assenza	Si
Dimensioni	X 2500,00 cm Y --
Materiale	--
Note relative al rilievo	--

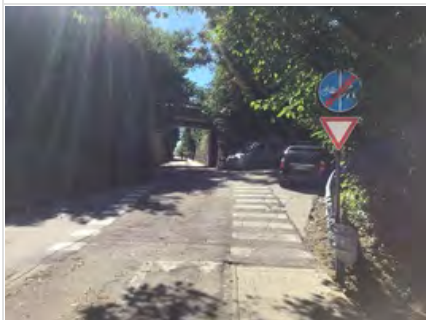
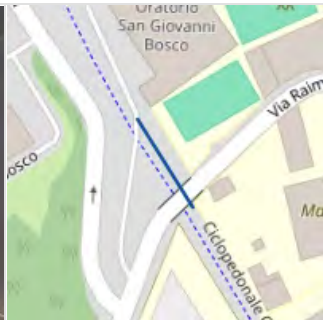
PERCORSO PEDONALE

PROTEZIONE

Assenza	Si
Dimensioni	X -- Y --
Materiale	--
Note relative al rilievo	--

**PS2137 (modificato)**  
**Realizzazione di guida naturale (inserto nella pavimentazione)**

Realizzazione di inserto nella pavimentazione in acciottolato con funzione di delimitazione del percorso pedonale e guida per le persone non vedenti o ipovedenti mediante impiego di materiale a contrasto materico percepibile con il senso cinestetico ed esteticamente idoneo al contesto, da raccordare a raso e senza discontinuità alle pavimentazioni adiacenti, incluse demolizioni e ripristini.  
 Replicare la soluzione già presente nel tratto precedente del percorso e visibile in basso nella foto.

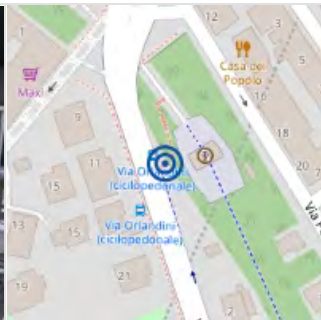
PERCORSO PEDONALE

SEGNALETICA INFORMATIVA

Assenza	Si
Dimensioni	X -- Y --
Materiale	--
Note relative al rilievo	<b>Il percorso di accesso all'area non è praticabile da persona con disabilità motorie.</b>
